RELATÓRIO FOTOGRÁFICO			
Objeto:	MANUTENÇÃO DAS ESCOLAS;		
Local:	ESCOLA ALUÍSIO DE AQUINO	Data:	Nov/2021

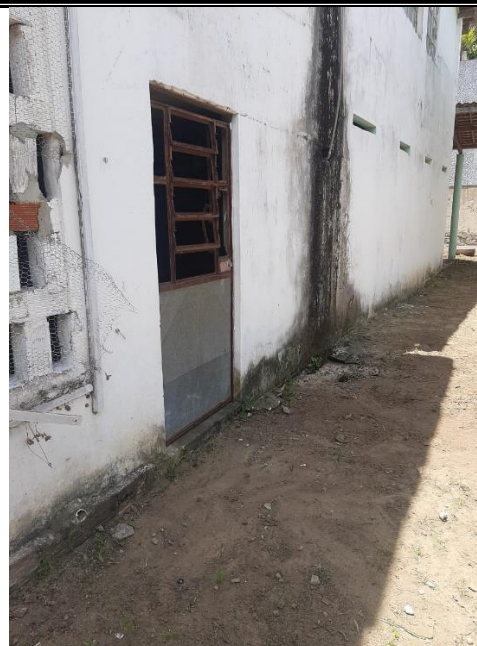
FOTO 5: JANELA DANIFICA SEM VIDRO

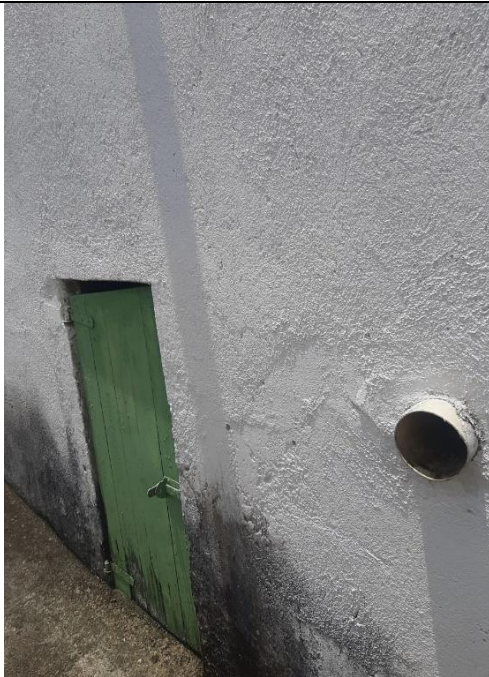
FOTO 6: PRESENÇA INFILTRAÇÃO

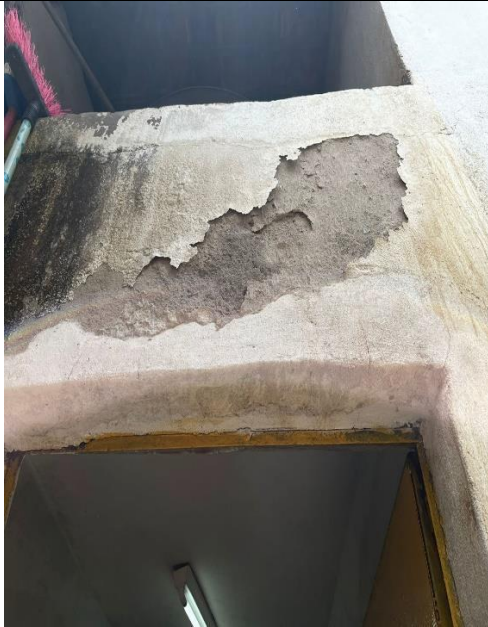
FOTO 8: PRESENÇA DE SALINA

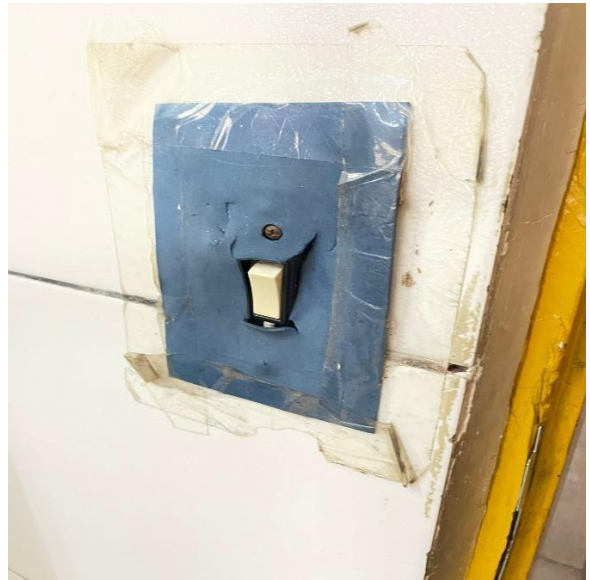
FOTO 9: PRESENÇA INFILTRAÇÃO

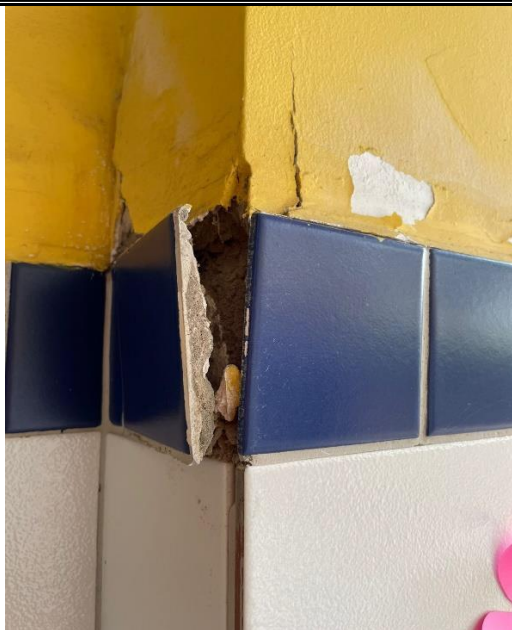
FOTO 12: INFILTRAÇÃO

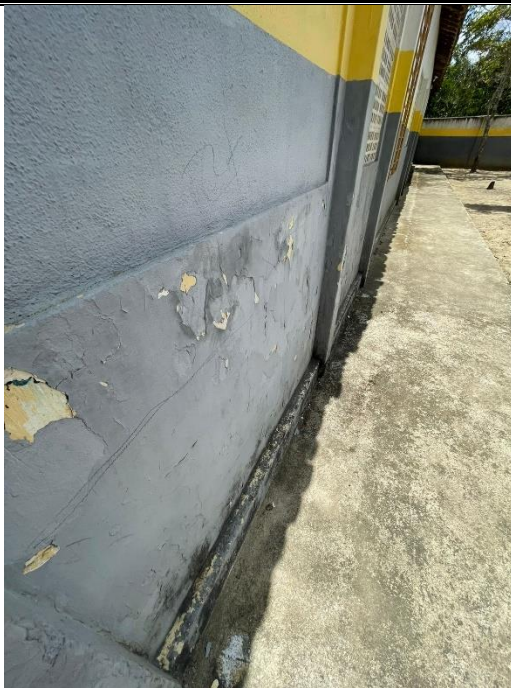
FOTO 4: INFILTRAÇÃO

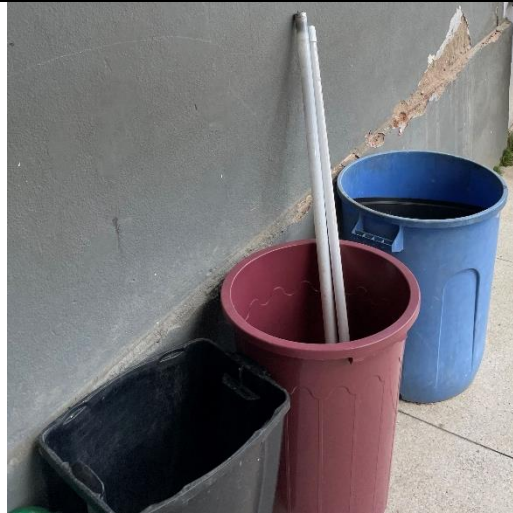
FOTO 8: Infiltração, Vazamento e poste de energia dentro do recinto do colégio.

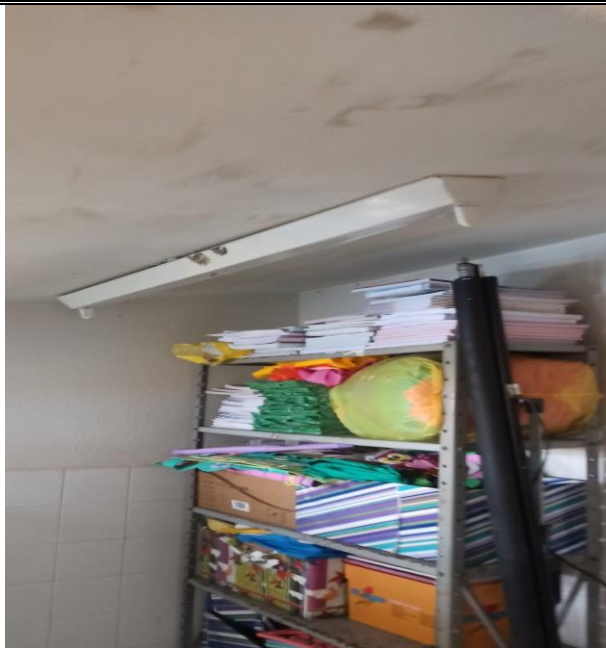
FOTO 1: INFILTRAÇÃO NO TETO

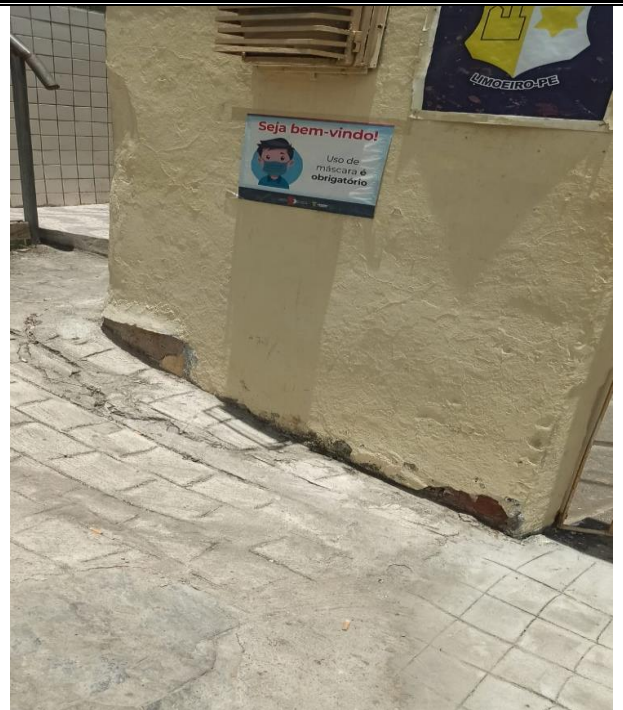
FOTO 6: SALINA NO MURO DE ENTRADA

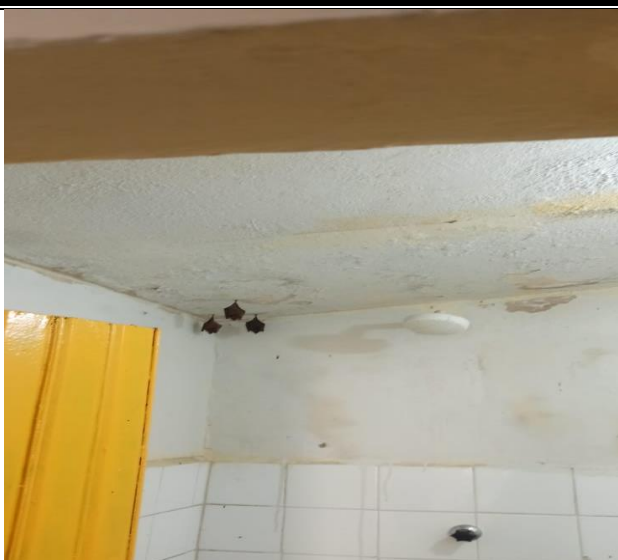
FOTO 7: INFILTRAÇÃO NO TETO DO BANHEIRO

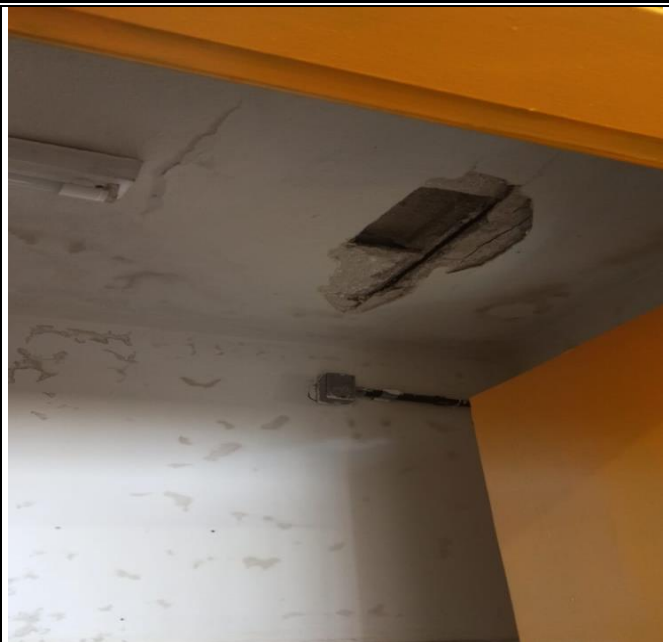
FOTO 10: INFILTRAÇÃO NO TETO

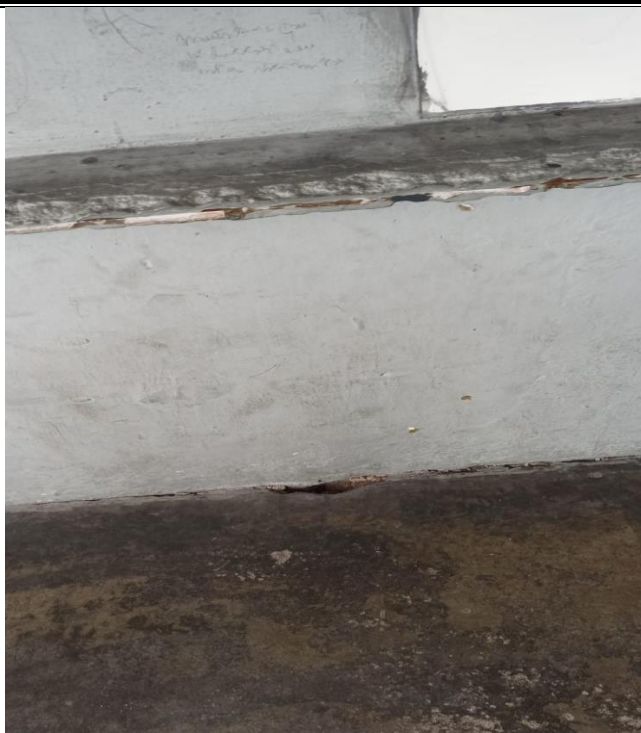
FOTO 23: BURACO NO PISO

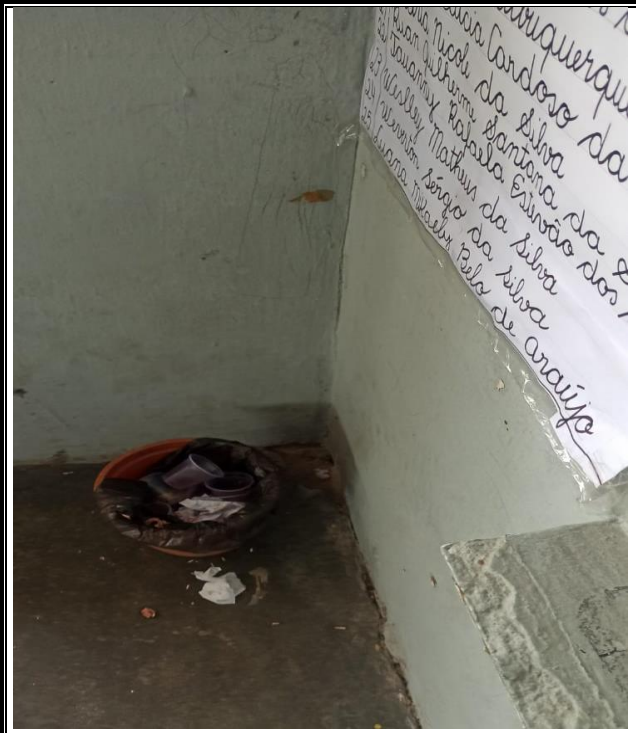
FOTO 24: BURACO NO PISO

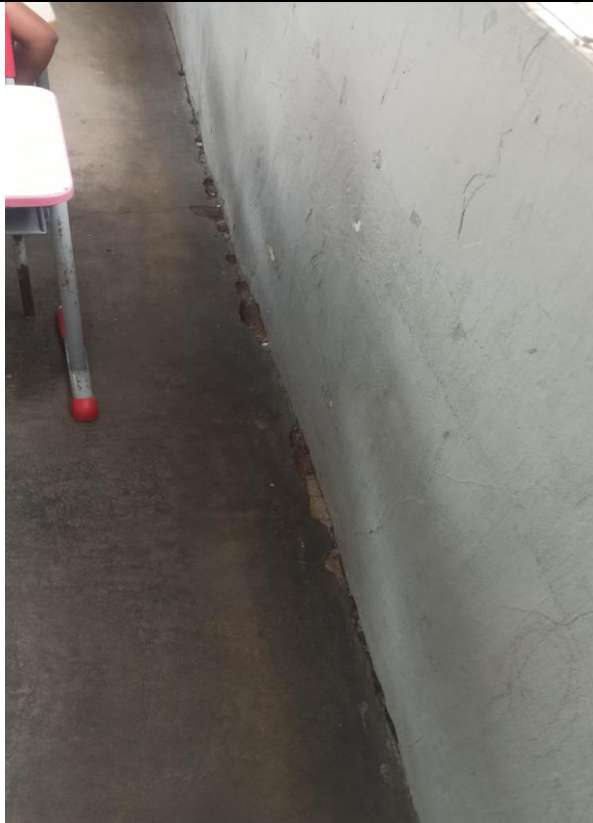
FOTO 25: BURACO NO PISO

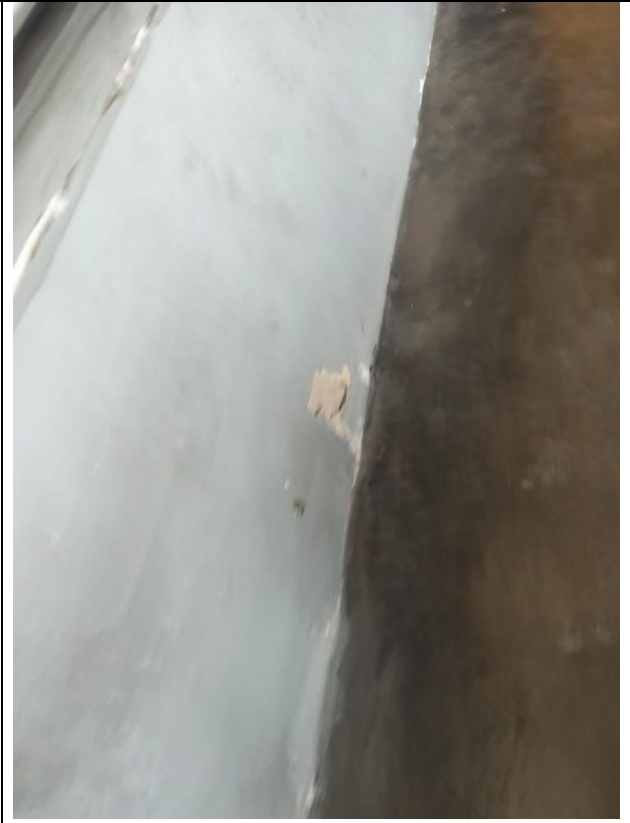
FOTO 26: SALINA NA PAREDE

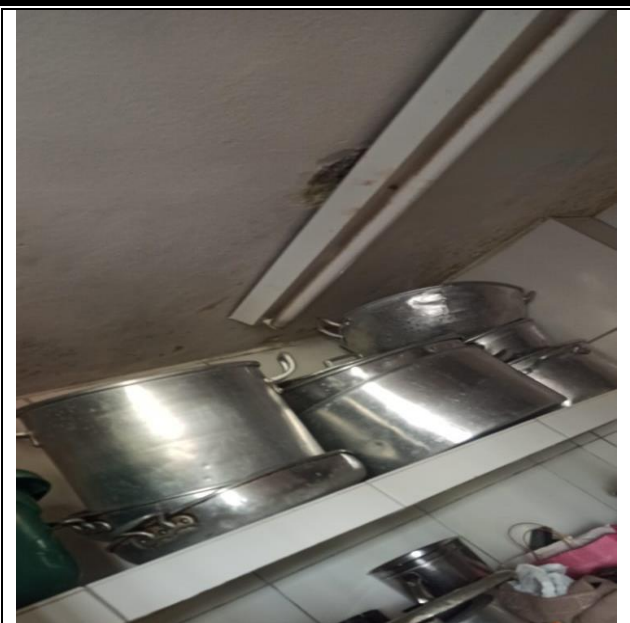
FOTO 28: INFILTRAÇÃO NO TETO

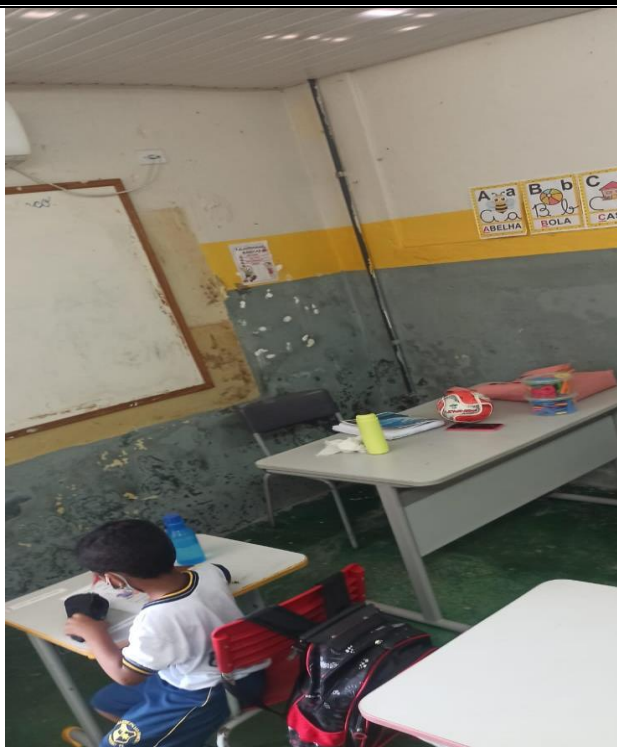
FOTO 43: INFILTRAÇÕES NA PAREDE

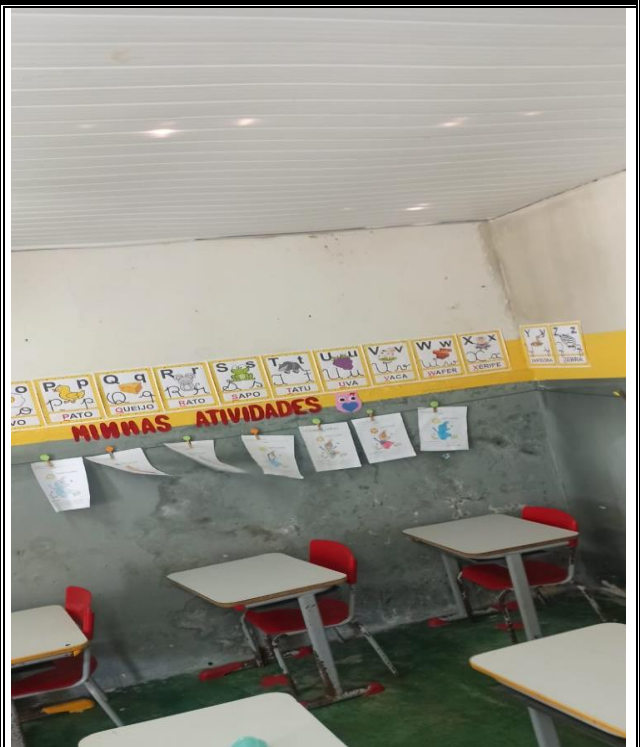
FOTO 44: INFILTRAÇÕES NA PAREDE

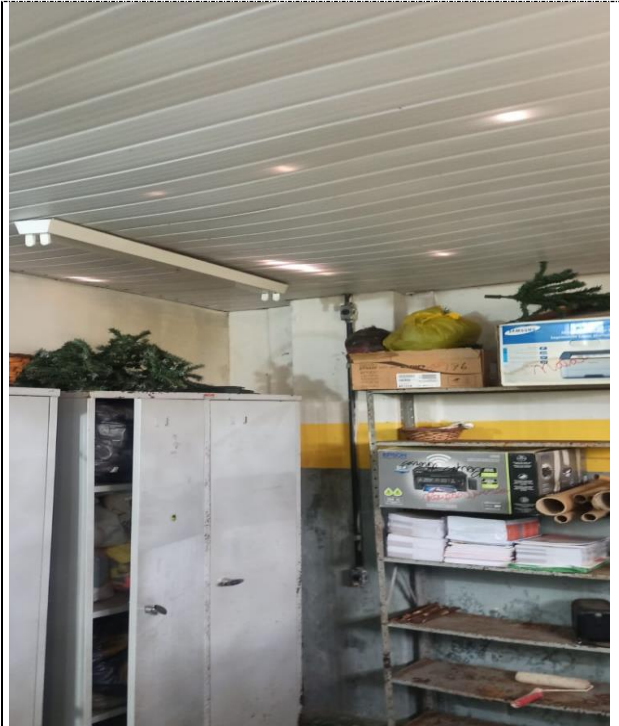
FOTO 46: INFILTRAÇÕES NA PAREDE

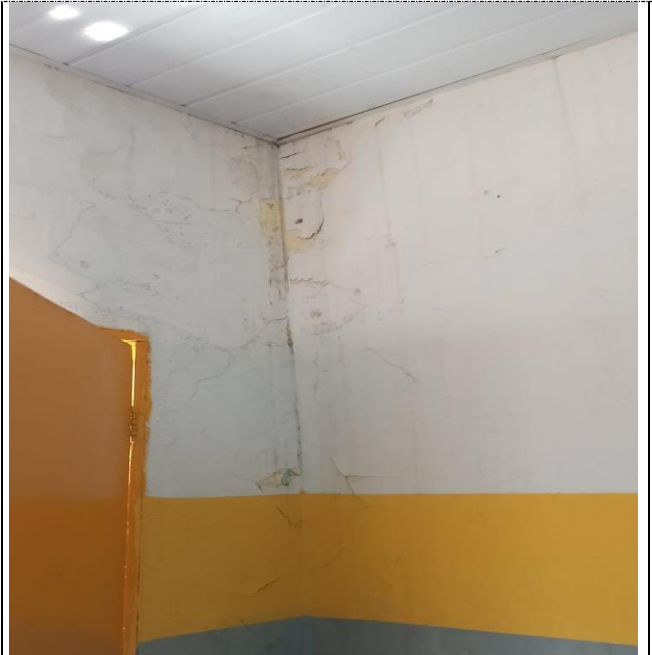
FOTO 54: INFILTRAÇÃO NA PAREDE
