RELATÓRIO FOTOGRÁFICO			
Objeto:	MANUTENÇÃO DAS ESCOLAS;		
Local:	ESCOLA ALUÍSIO DE AQUINO	Data:	Nov/2021

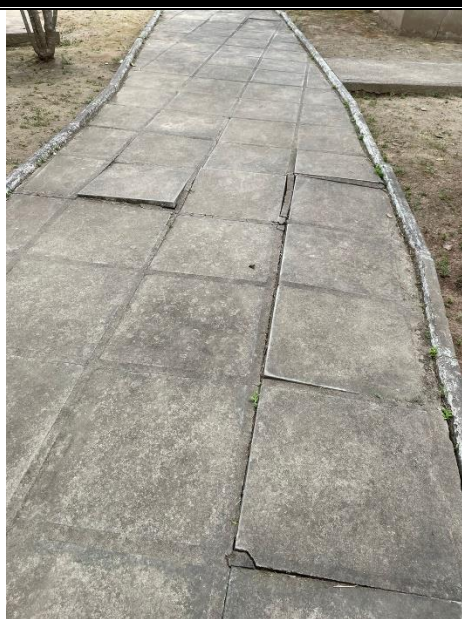
FOTO 1: ENTRADA PRINCIPAL, LAJOTAS SOLTANDO

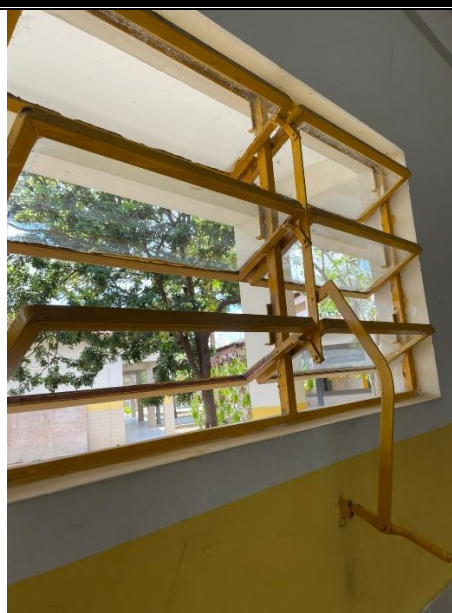
FOTO 2: JANELA QUEBRADA

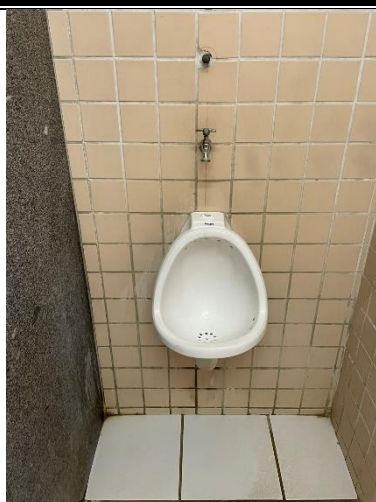
FOTO 3: REVISÃO NO MICTÓRIO

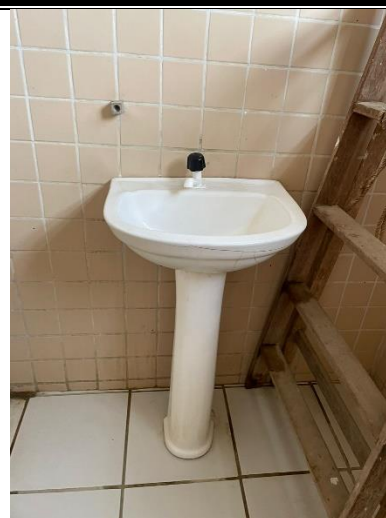
FOTO 4: REPARO NA PIA

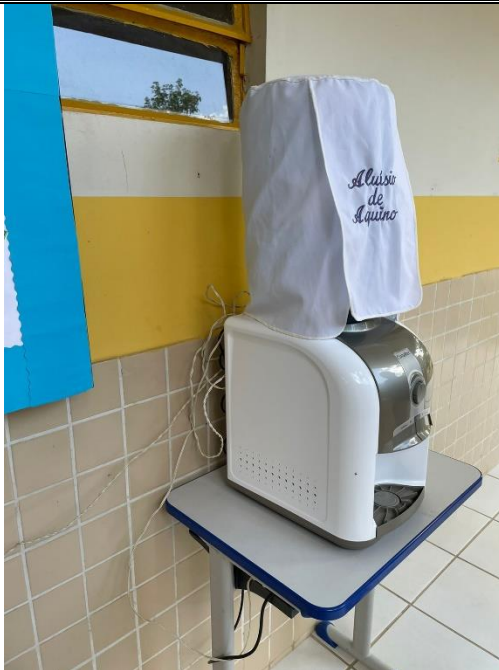
FOTO 5: INSERIR TOMADA

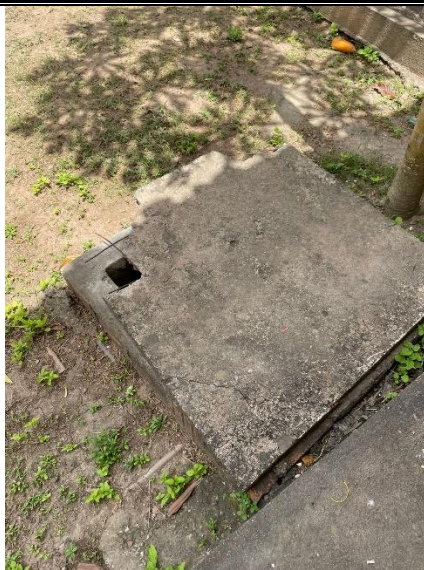
FOTO 7: REPARO

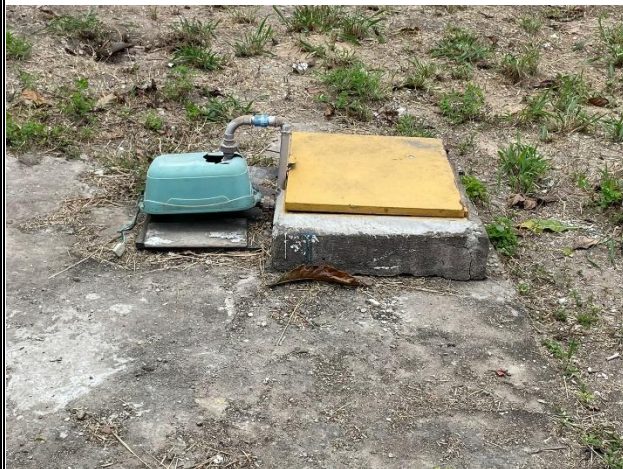
FOTO 9: REPARO

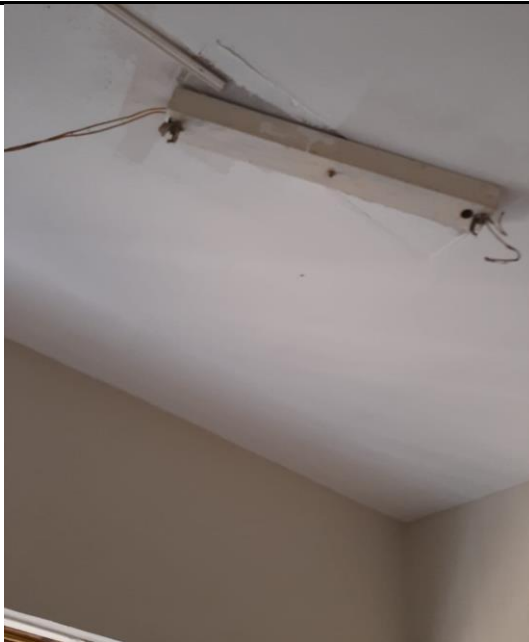
FOTO 1: INSTALAÇÃO ELÉTRICA

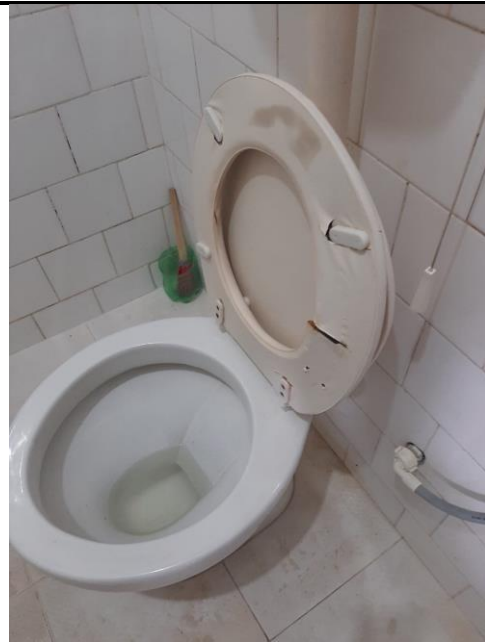
FOTO 2: ACENO PRIVADA

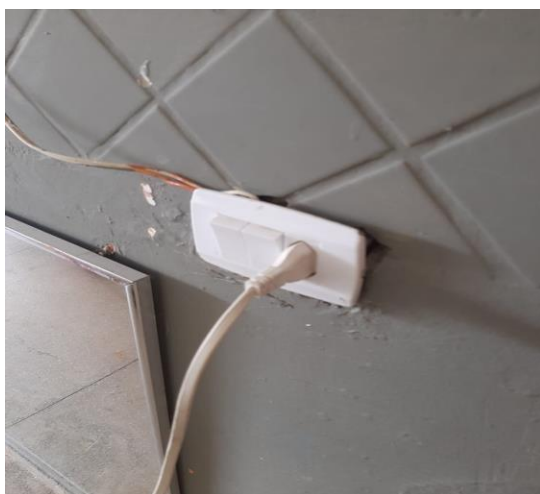
FOTO 3: FIAÇÃO EXPOSTA

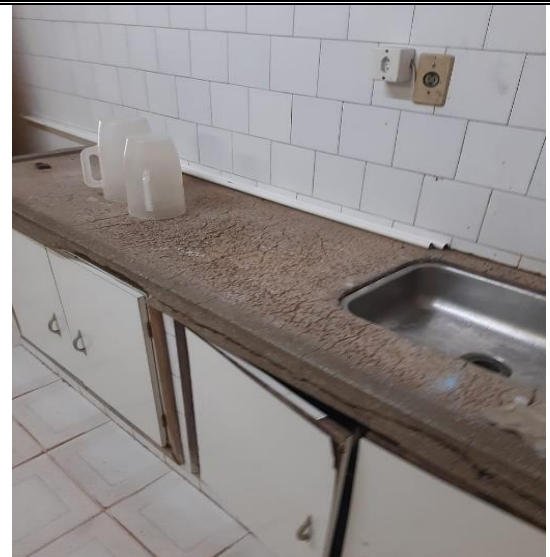
FOTO 4: BALCÃO DANIFICADO

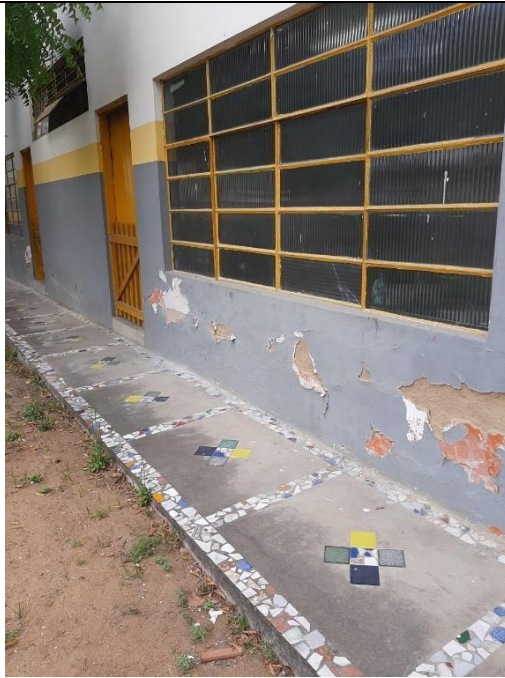
FOTO 5: PRESENÇA SALINA

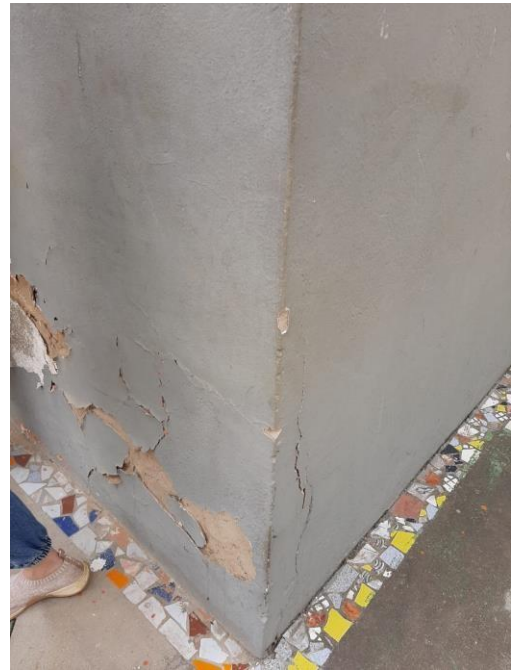
FOTO 6: PRESENÇA SALINA

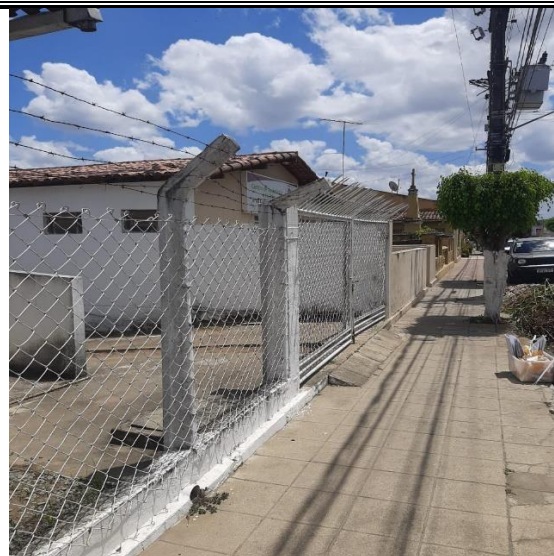
FOTO 2: ARAME COM FERRUGEM

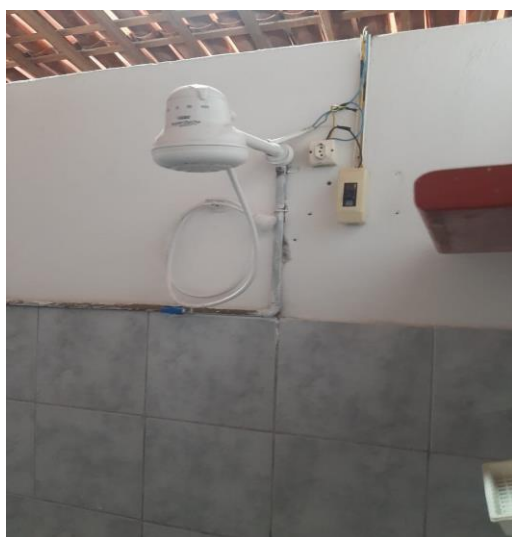
FOTO 3: ELÉTRICA EXPOSTA

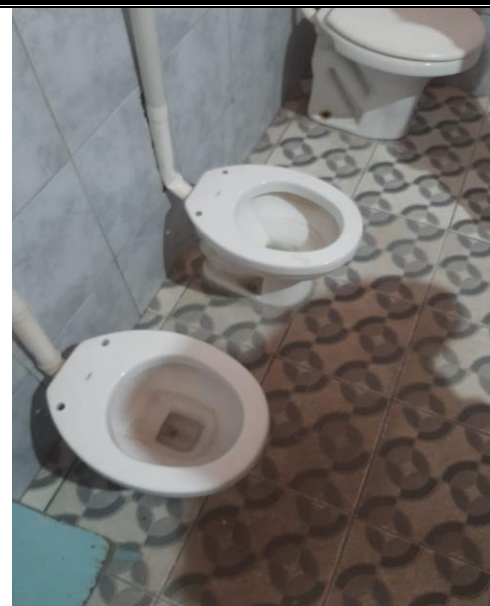
FOTO 4: PRIVADA SEM ACENTO

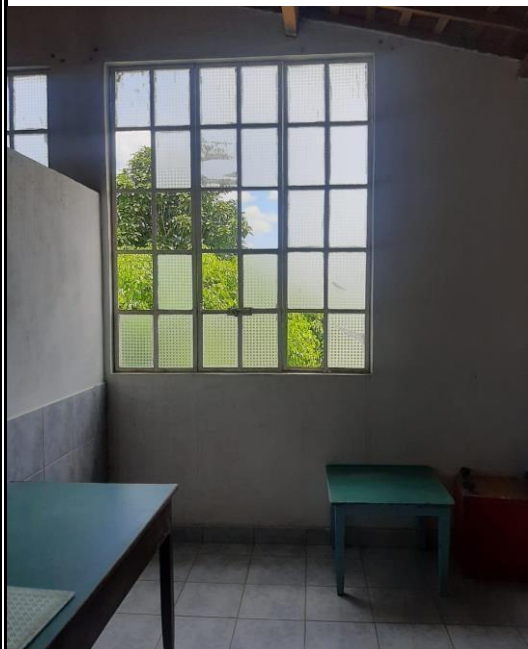
FOTO 5: JANELA DANIFICA SEM VIDRO

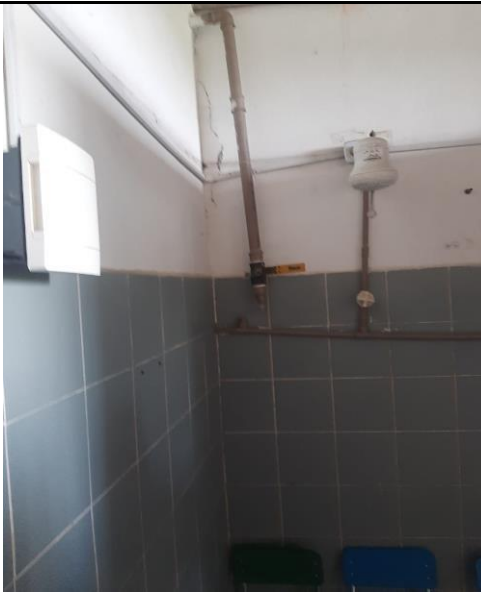
FOTO 9: CHUVEIRO QUEBRADO

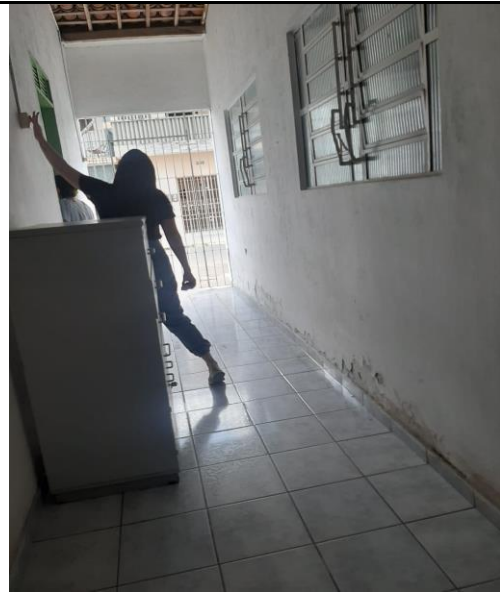
FOTO 10: PRESENÇA DE SALINA

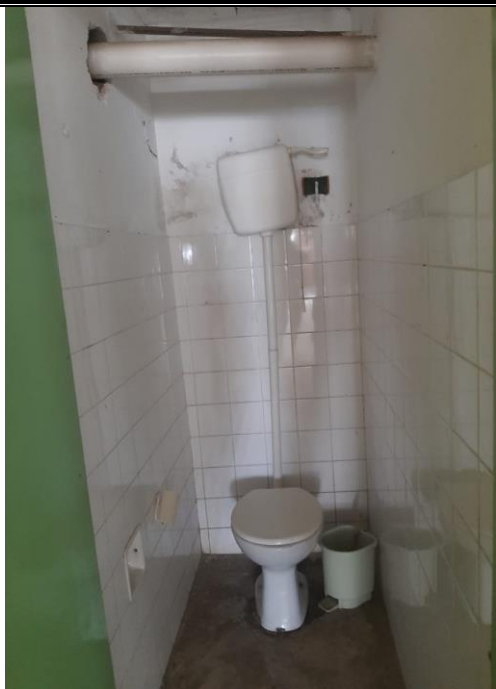
FOTO 11: REVISÃO HIDÁULICA

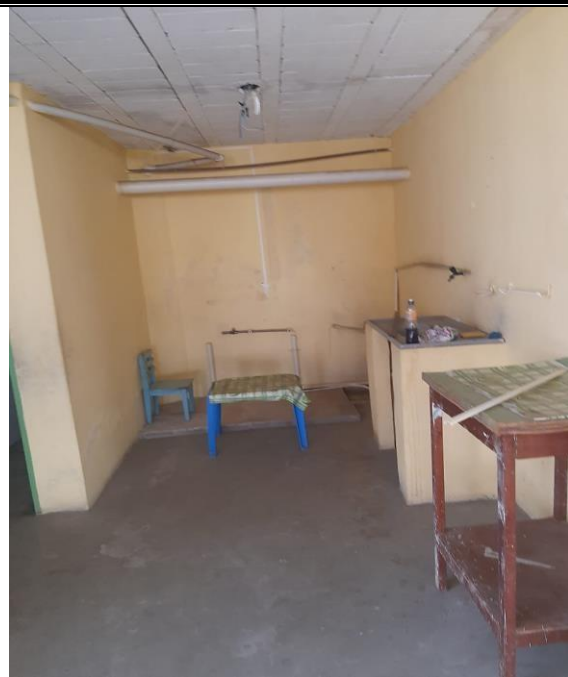
FOTO 12: REVISÃO HIDRÁULICA

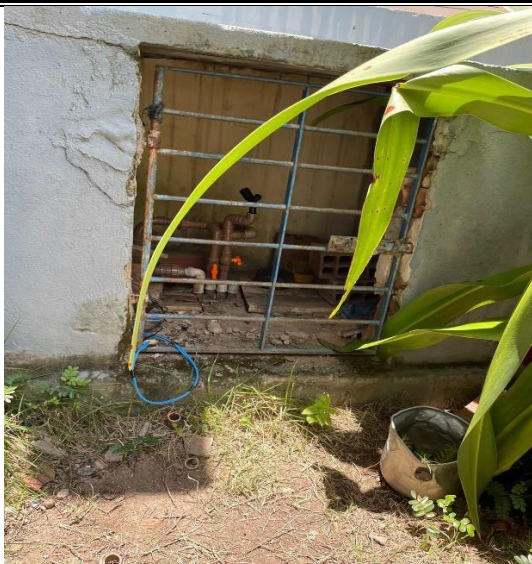
FOTO 3: ELÉTRICA EXPOSTA

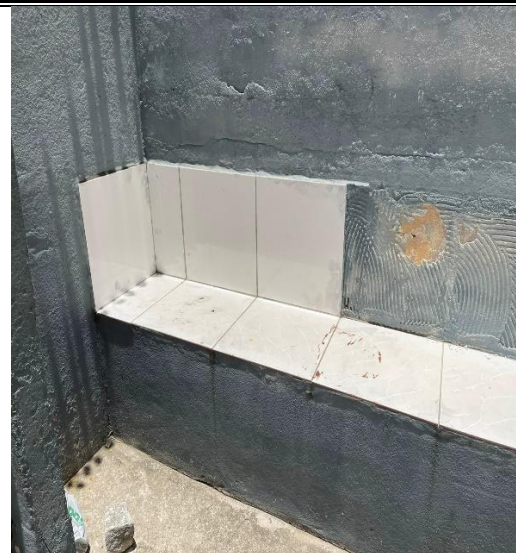
FOTO 4: REPOSIÇÃO DE REVESTIMENTO

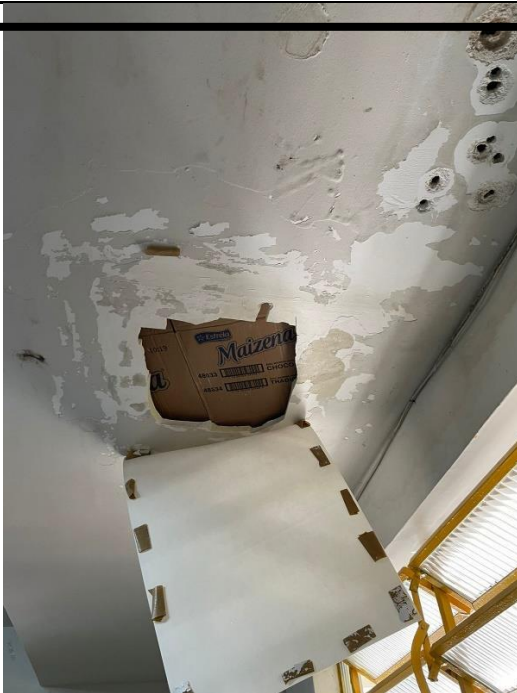
FOTO 5: REPOSIÇÃO DE GESSO E UMA TAMPA DE FERRO

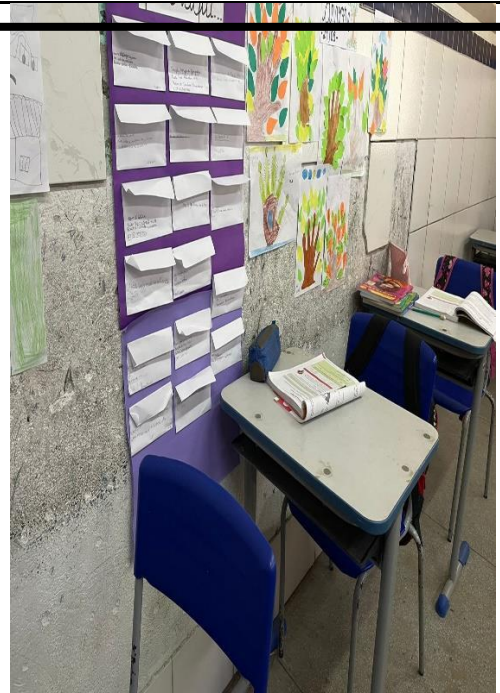
FOTO 6: REPOSIÇÃO DE REVESTIMENTO

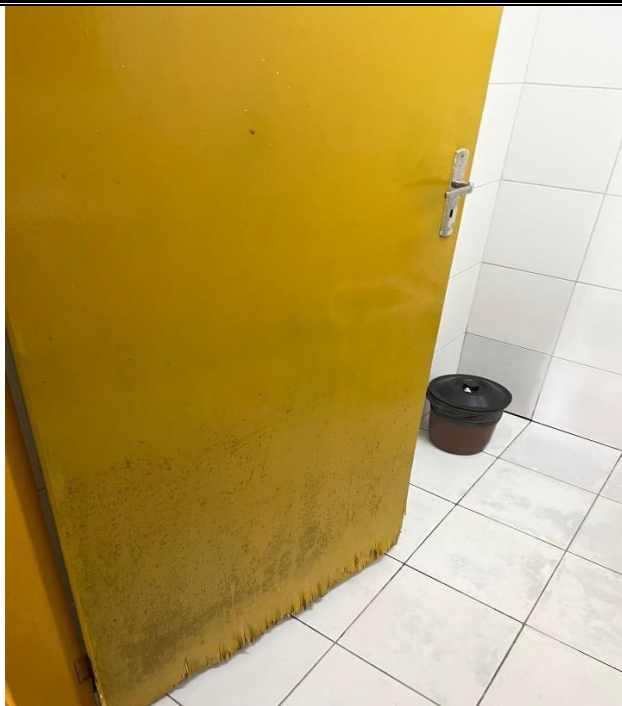
FOTO 7: PORTA DANIFICADA

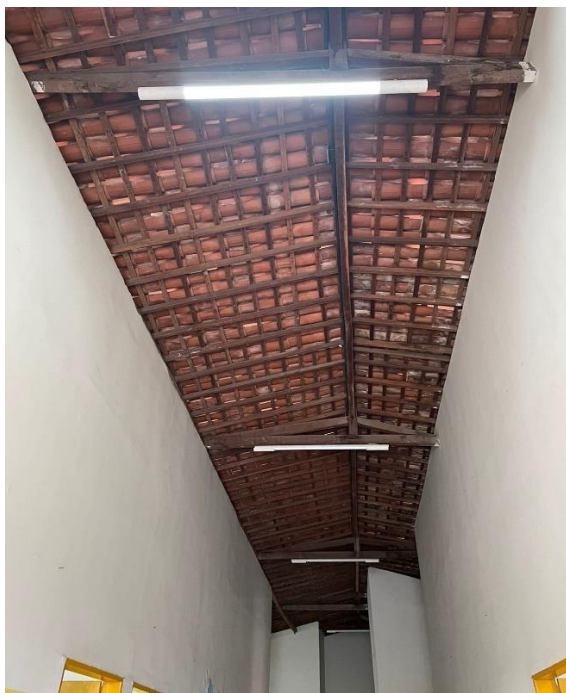
FOTO 11: REPOSIÇÃO DE LUMINÁRIA

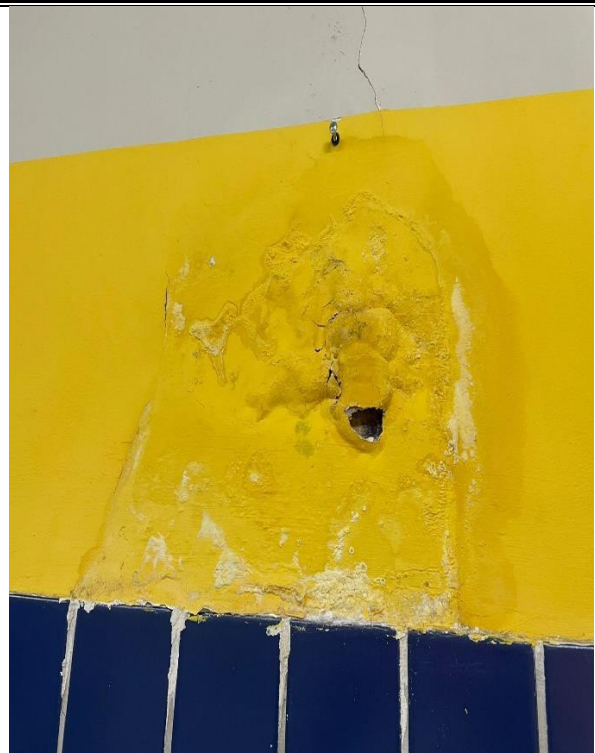
FOTO 12: INFILTRAÇÃO

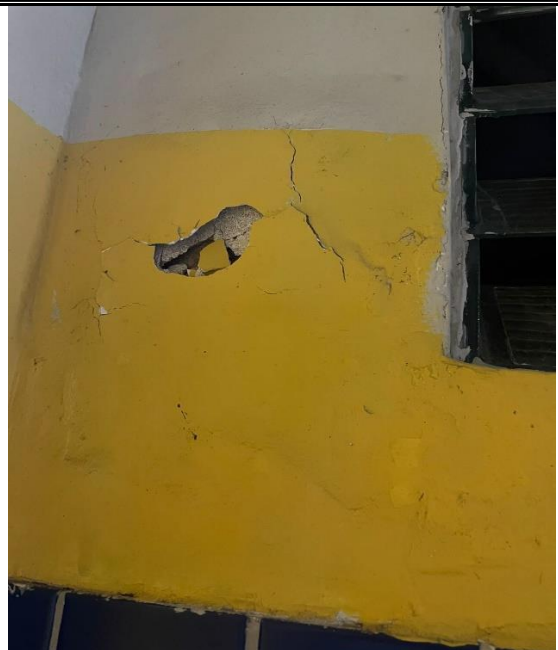
FOTO 14: INFILTRAÇÃO

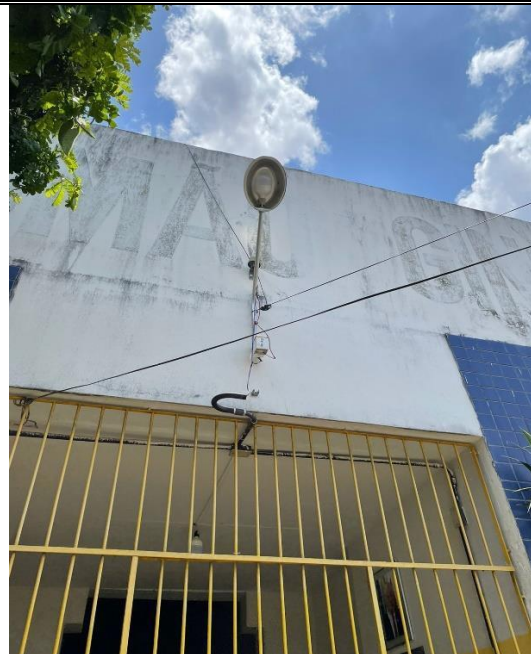
FOTO 16: REPOSIÇÃO DE REFLETORES

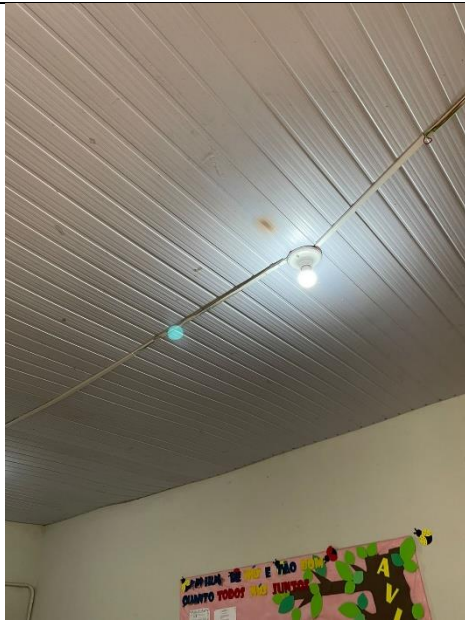
FOTO 1: FORRO DE PVC DANIFICADO

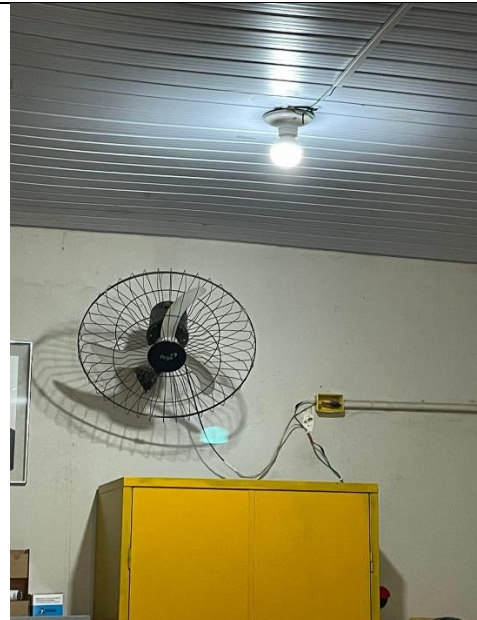
FOTO 2: FIAÇÃO EXPOSTA

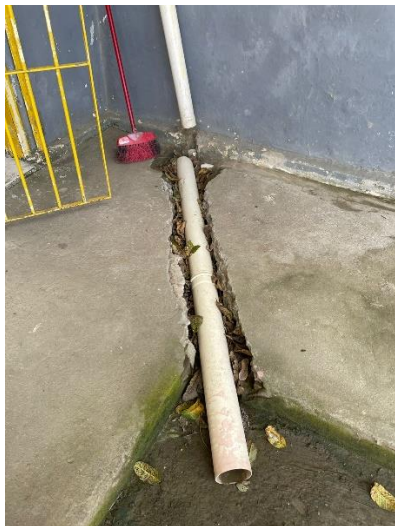
FOTO 3: CANOS EXPOSTOS

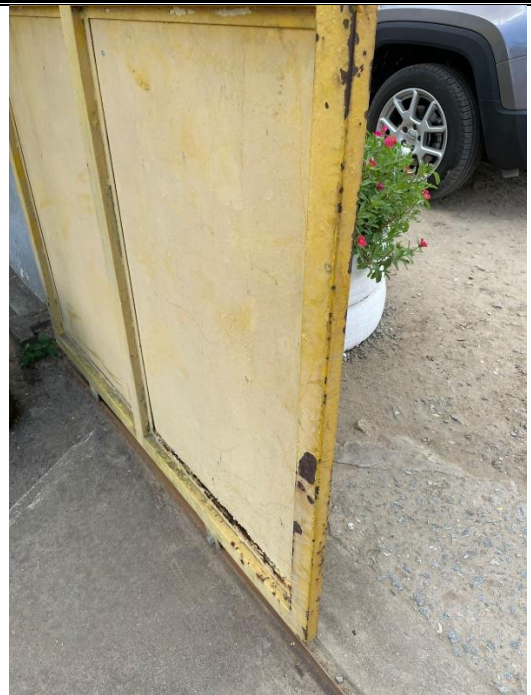
FOTO 6: PORTÃO DANIFICADO

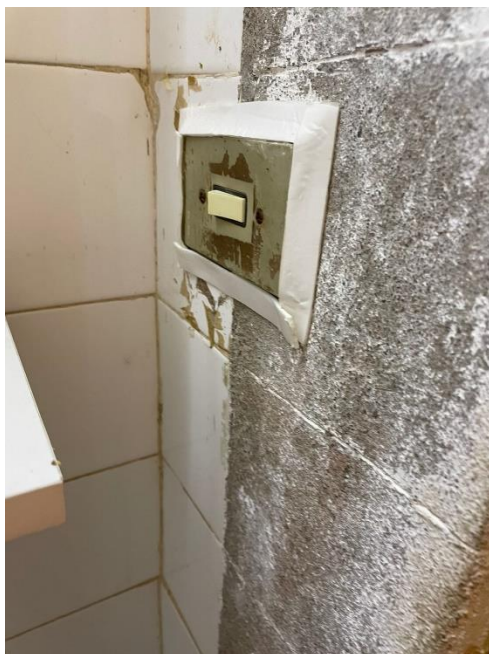
FOTO 7: INTERRUPTOR PARA TROCA

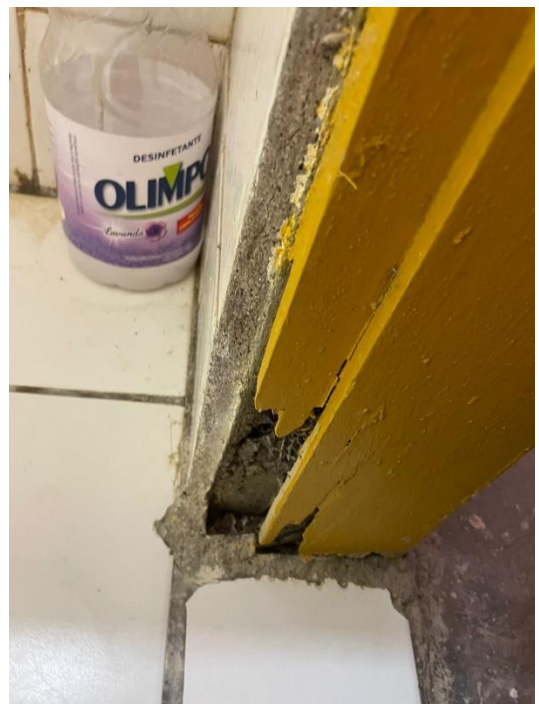
FOTO 8: PORTA PARA TROCAR

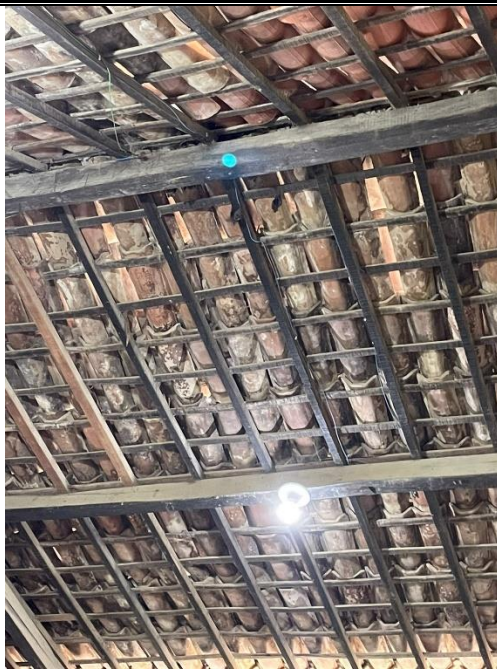
FOTO 9: REPARO EM COBERTA

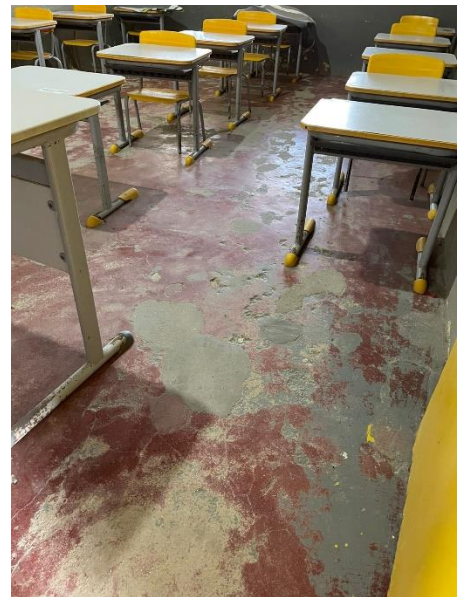
FOTO 10: PISO DANIFICADO

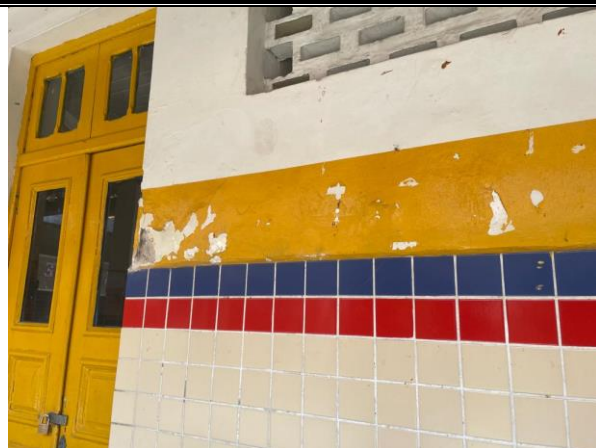
FOTO 1: Paredes da Circulação principal.

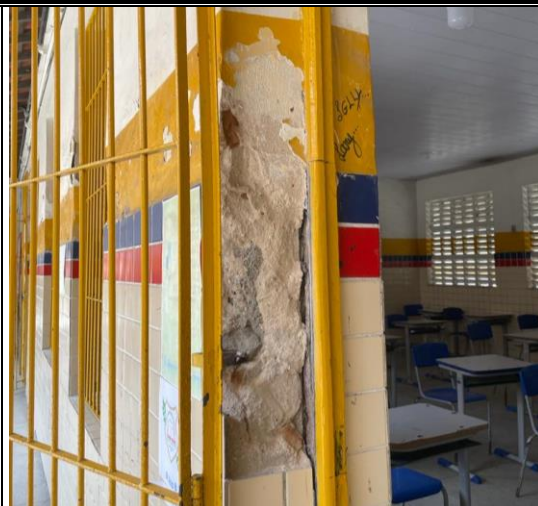
FOTO 2: Paredes laterais da biblioteca

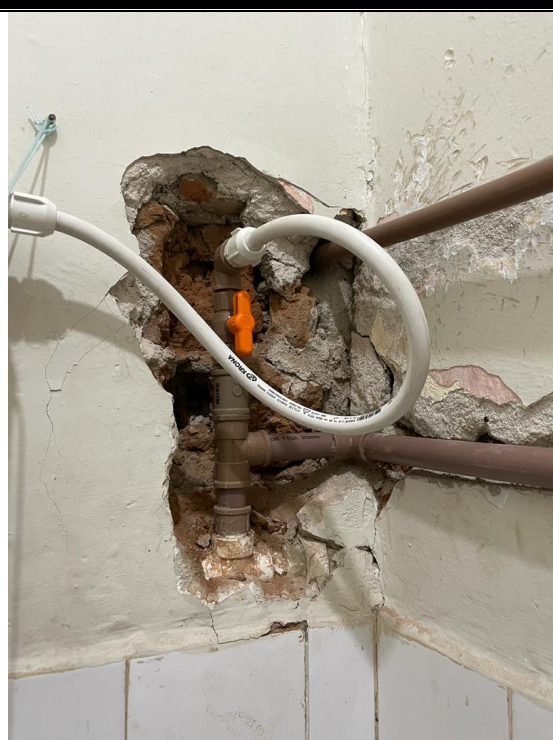
FOTO 3: Tubulação do banheiro Masculino

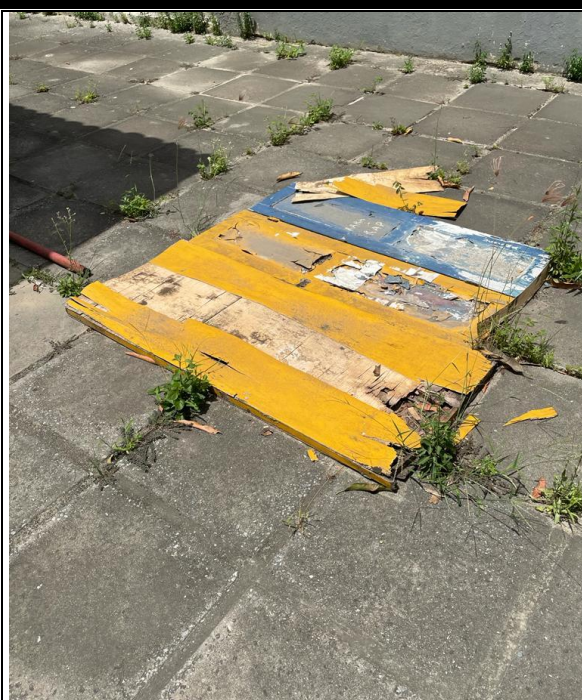
FOTO 4: Tampa de um bueiro na área externa.

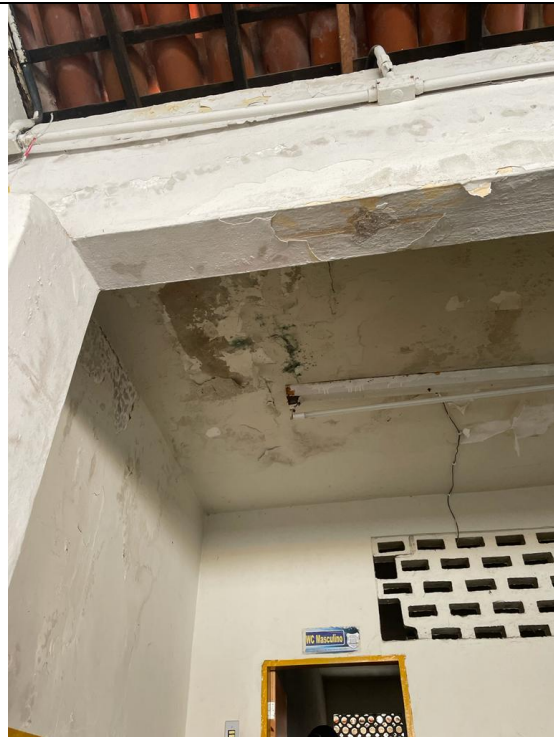
FOTO 5: Teto do acesso ao banheiro Masculino.

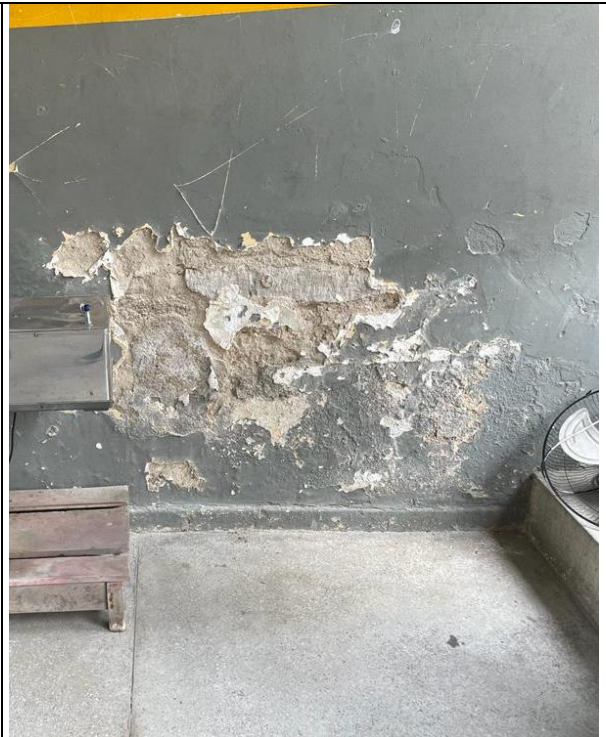
FOTO 6: Parede do pátio coberto.

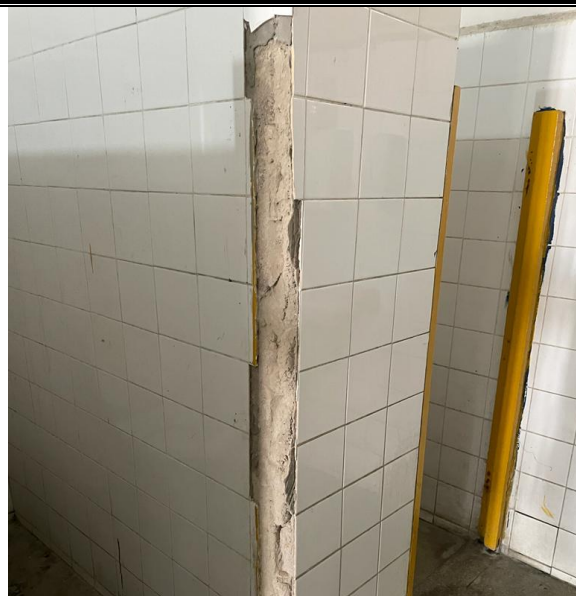
FOTO 7: Banheiro Feminino.

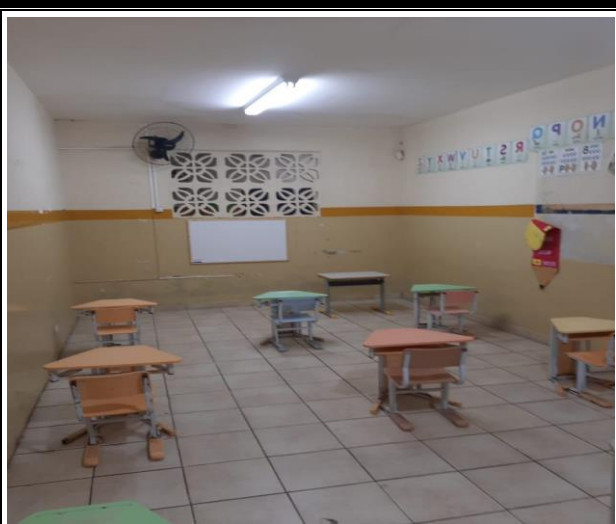
FOTO 2: SALA DE AULA COM FORRO DE GESSO

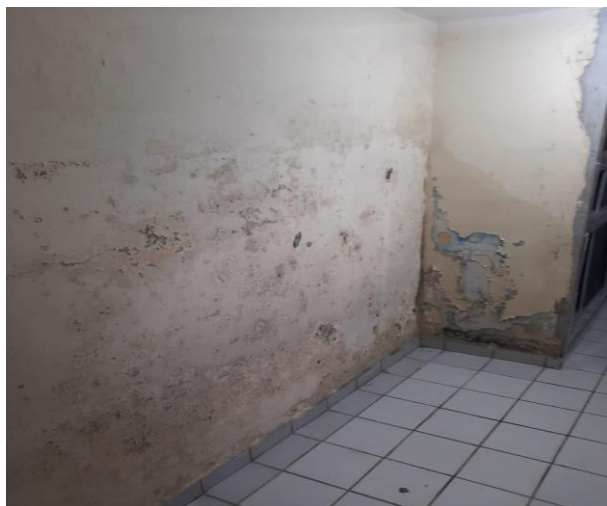
FOTO 5: PRESENÇA DE PATOLOGIAS NOS REVESTIMENTOS

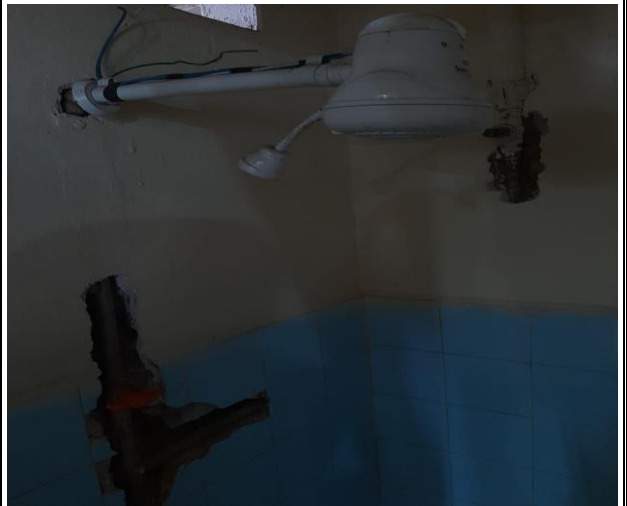
FOTO 6: CHUVEIRO DESATIVADO

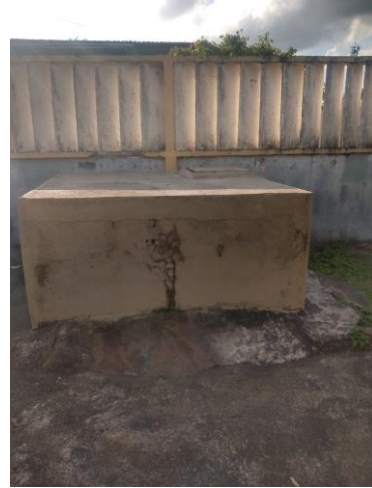
FOTO 14: REPARO NA CISTERNA

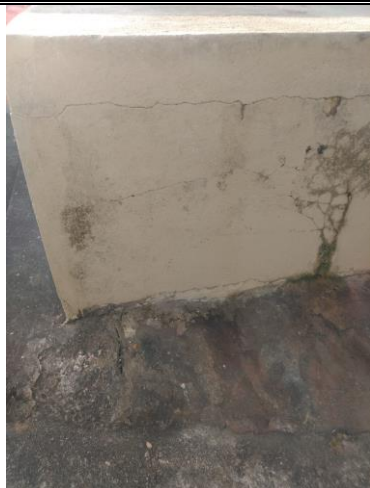
FOTO 15: REPARO NA CISTERNA

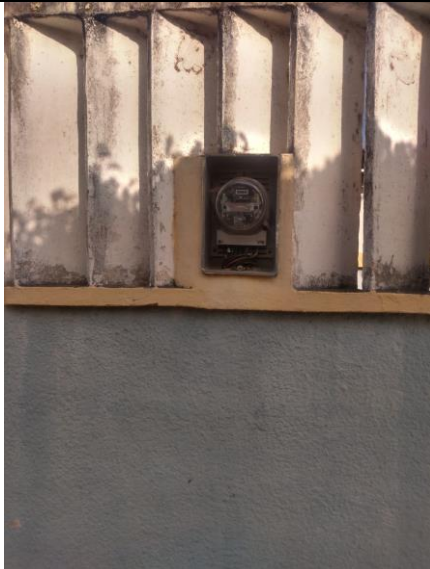
FOTO 17: TROCA DA CAIXA DO CONTADOR

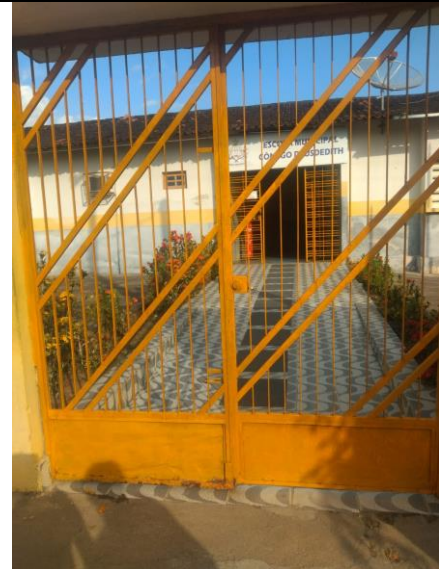
FOTO 18: REPARO NO PORTÃO

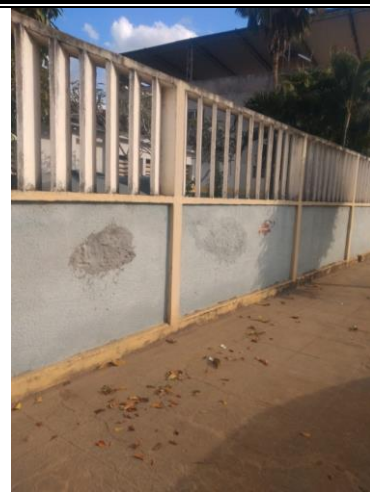
FOTO 20: PINTURA E REBOCO NO MURO

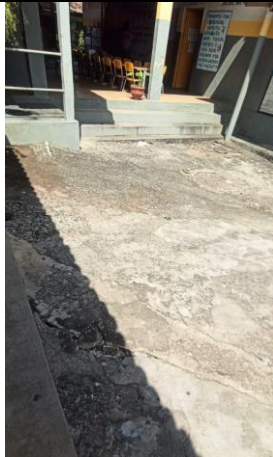
FOTO 5: REPARO DO PISO

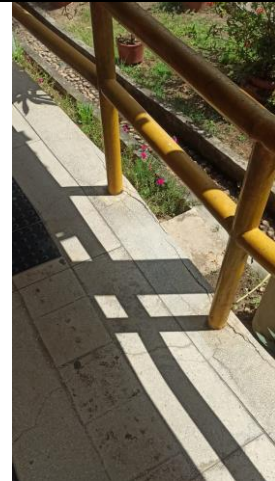
FOTO 6: REPARO NA RAMPA E NO CORRIMÃO

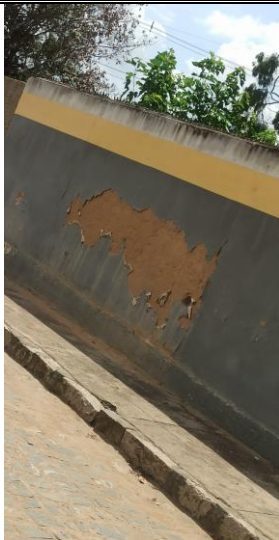
FOTO 7: REPARO NA SALINA DO MURO E PINTURA

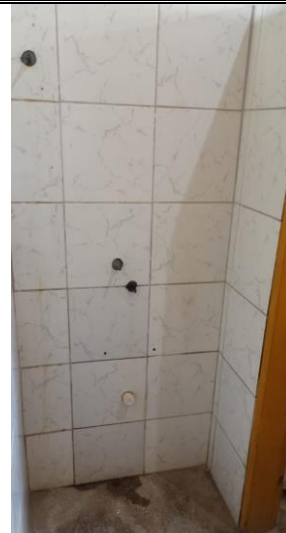
FOTO 8: 01 MICTÓRIO

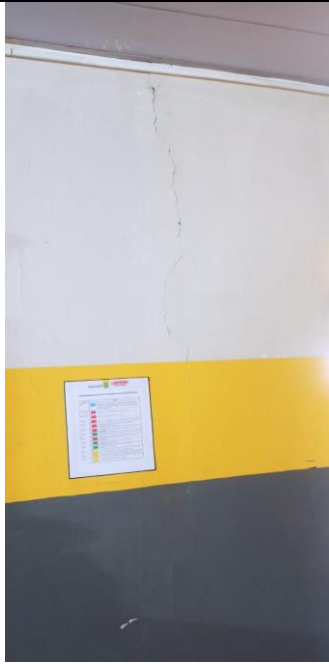
FOTO 10: REPARO EM FISSURA

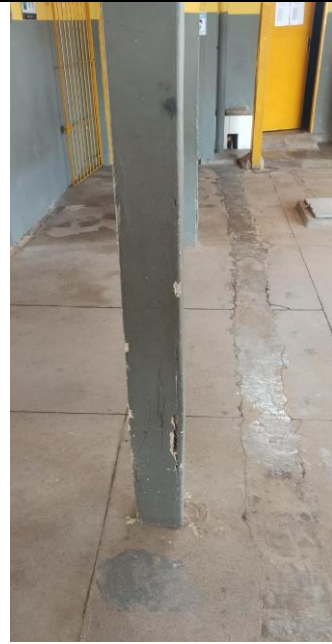
**FOTO 11: REPARO DE UMA SEGUNDA COLUNA E
REPARO NO PISO**

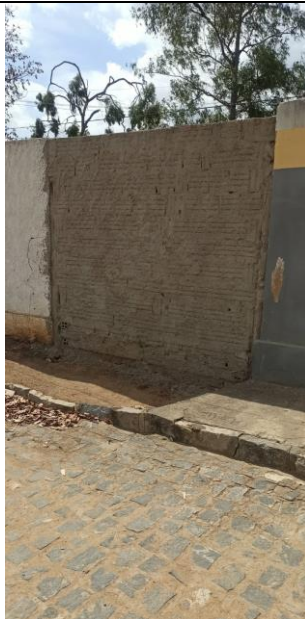
**FOTO 12: INVASÃO DE 2.50 M DO COLINAS NO
TERRENO DA ESCOLA**

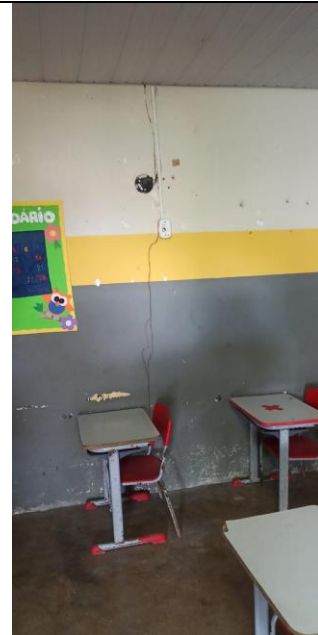
FOTO 13: REVISÃO DE CUPIM

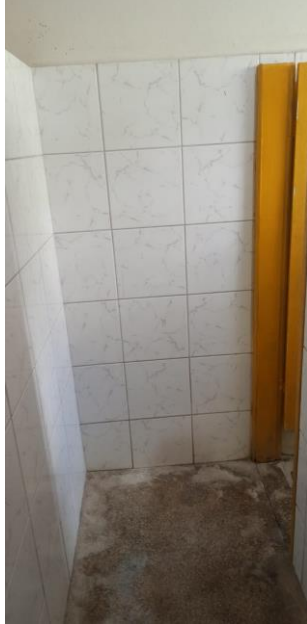
FOTO 14: ABERTURA DE RALO NOS BWC FEM E MASC

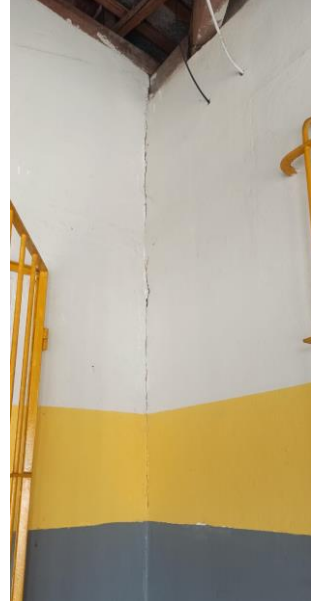
FOTO 15: REPARO EM FISSURA NA PAREDE

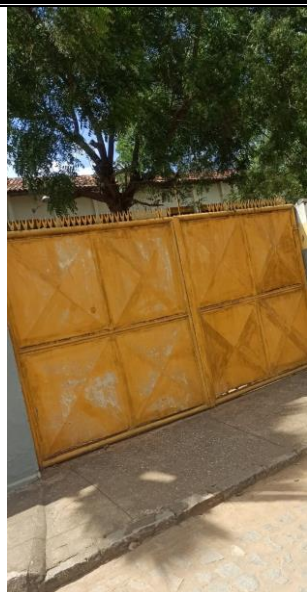
FOTO 16: MANUTENÇÃO EM PORTÃO

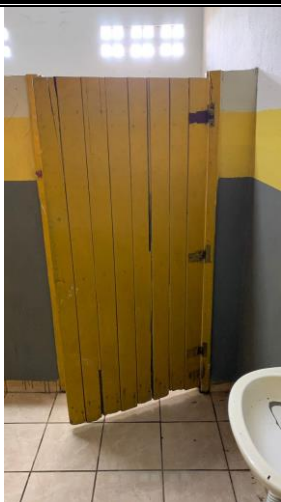
FOTO 1: TROCA DE PORTA

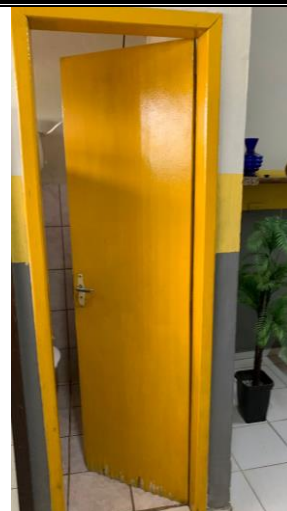
FOTO 2: TROCA DE PORTA

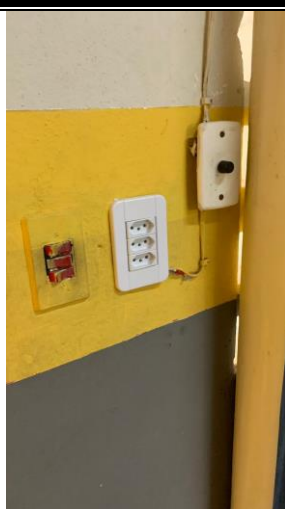
FOTO 3: MANUTENÇÃO NA PARTE ELÉTRICA

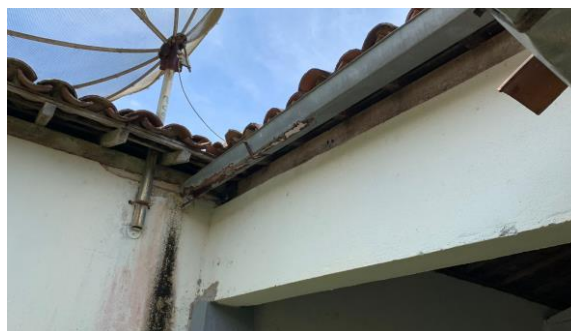
FOTO 4: REPARO/MANUTENÇÃO NA CALHA

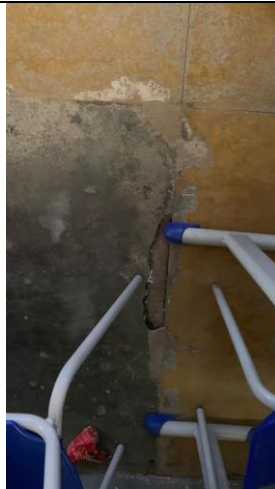
FOTO 5: MANUTENÇÃO NO PISO

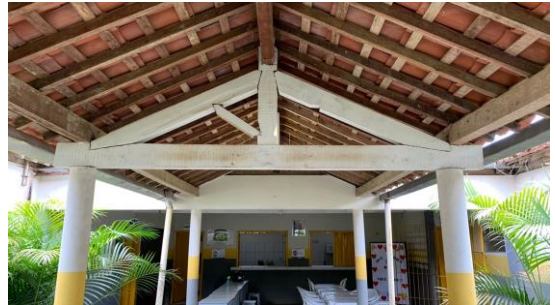
FOTO 6: REPARO EM ESTRUTURA DA COBERTA

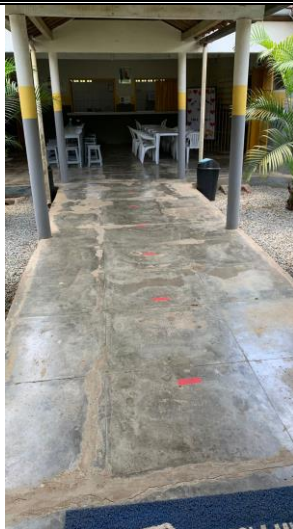
FOTO 7: MANUTENÇÃO NO PISO

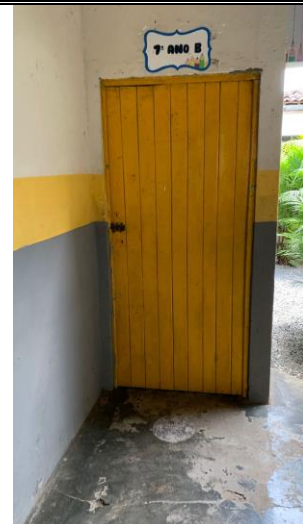
FOTO 8: 01 FECHADURA

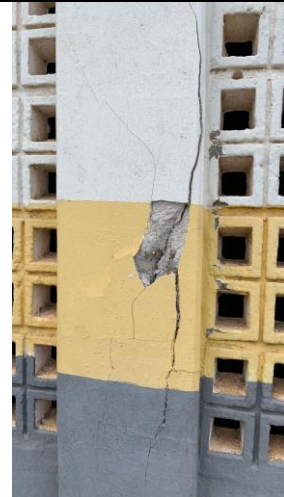
FOTO 10: REPARO ESTRUTURAL

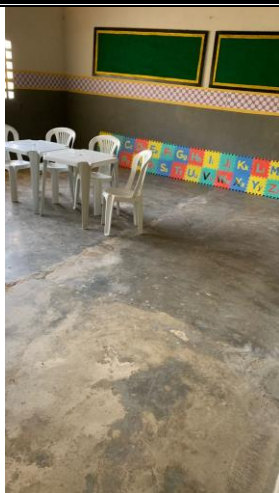
FOTO 13: MANUTENÇÃO NO PISO

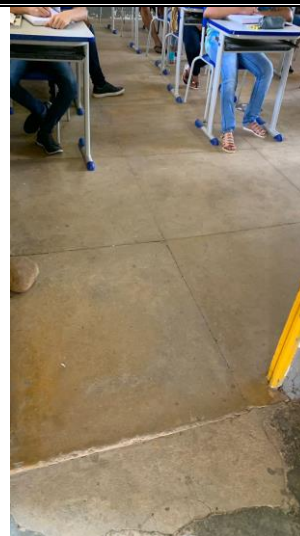
FOTO 14: MANUTENÇÃO NO PISO

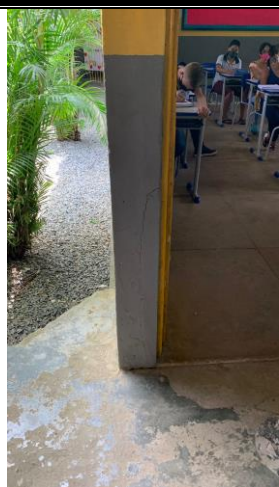
FOTO 15: REPARO NA PAREDE DA PORTA

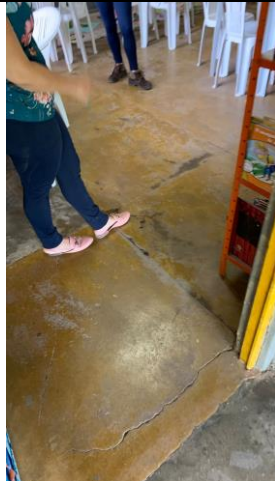
FOTO 17: MANUTENÇÃO NO PISO

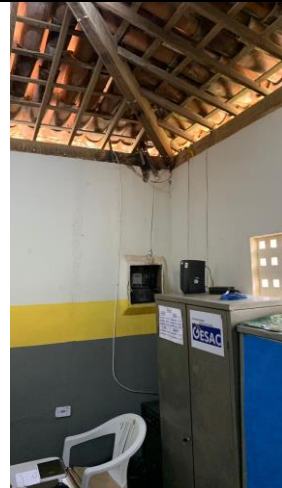
FOTO 18: MANUTENÇÃO NO QUADRO DE ENRGIA

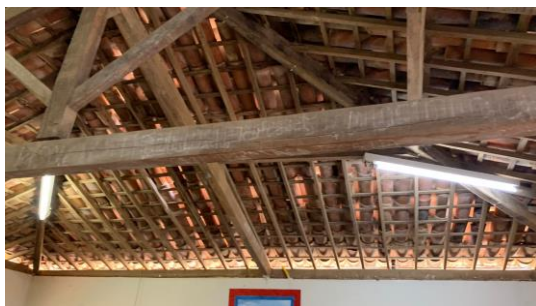
FOTO 19: MANUTENÇÃO NA COBERTA

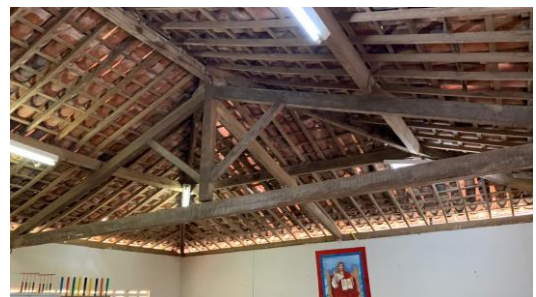
FOTO 20: MANUTENÇÃO NA COBERTA

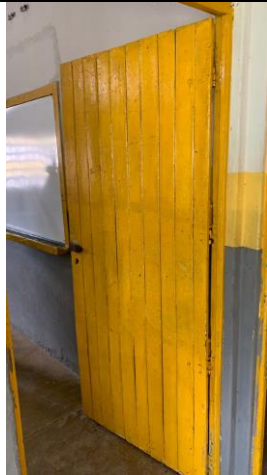
FOTO 21: 01 FECHADURA

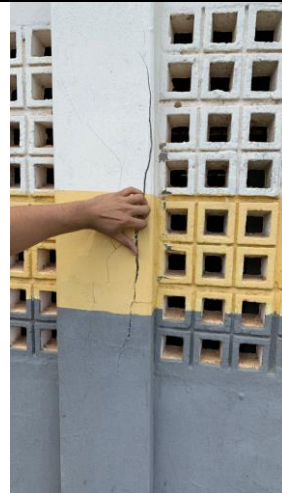
FOTO 22: REPARO ESTRUTURAL

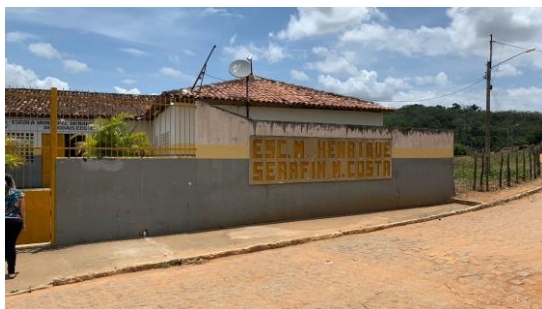
FOTO 23: PINTURA

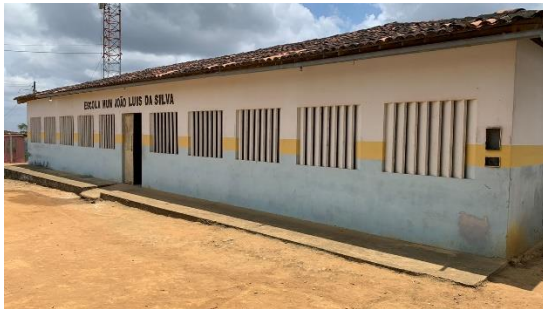
FOTO 5: PINTURA EXTERNA

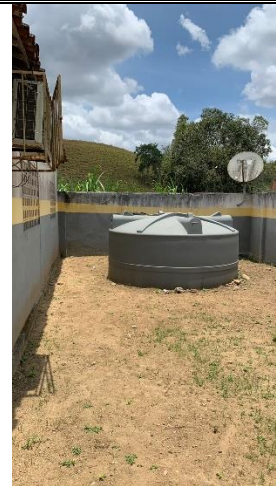
FOTO 6: PINTURA EXTERNA

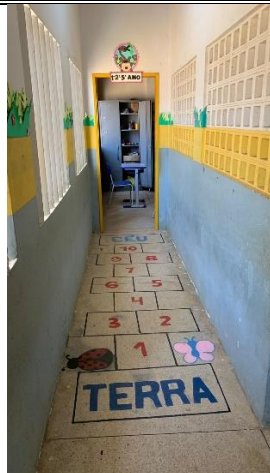
FOTO 7: PINTURA INTERNA

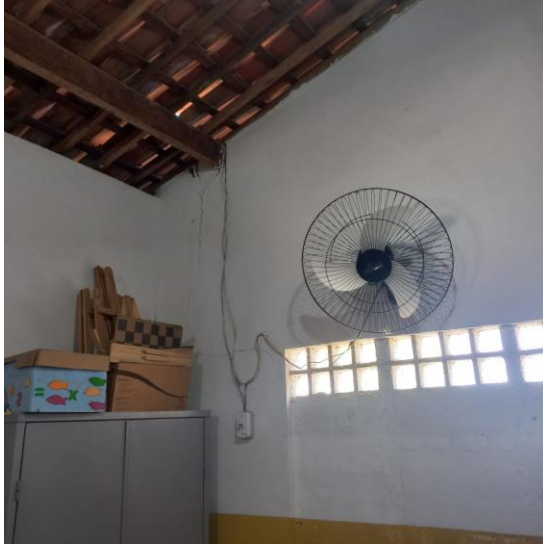
FOTO 1: REFORÇO ESTRUTURAL

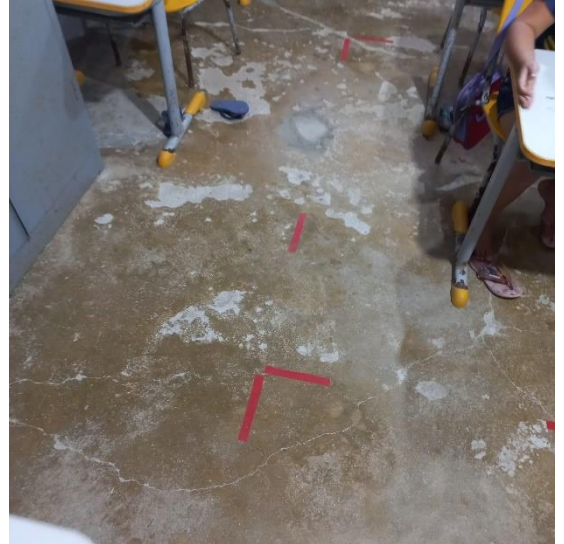
FOTO 2: REVISÃO NO PISO DA SALA 01
