RELATÓRIO FOTOGRÁFICO			
Objeto:	MANUTENÇÃO DAS ESCOLAS;		
Local:	ESCOLA ALUÍSIO DE AQUINO	Data:	Nov/2021

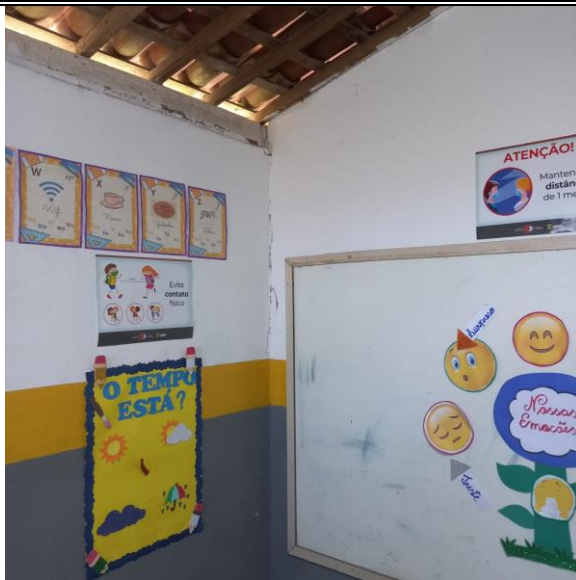
FOTO 3: REFORÇO ESTRUTURAL

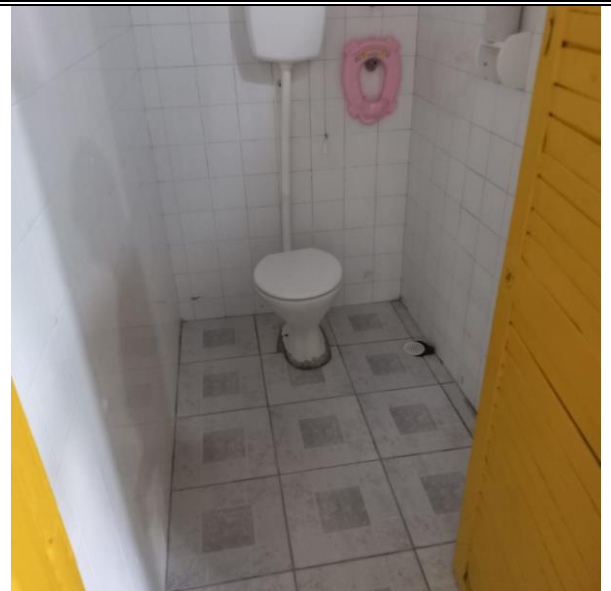
FOTO 4: 02 VASO COM CAIXA ACOPLADA

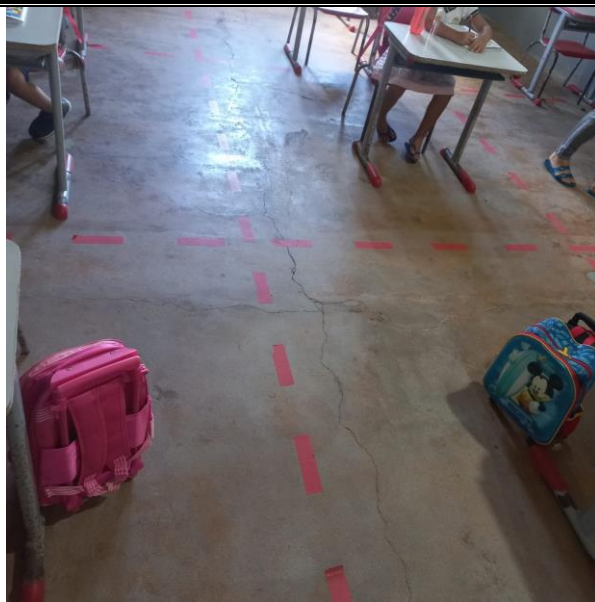
FOTO 5: REVISÃO NO PISO

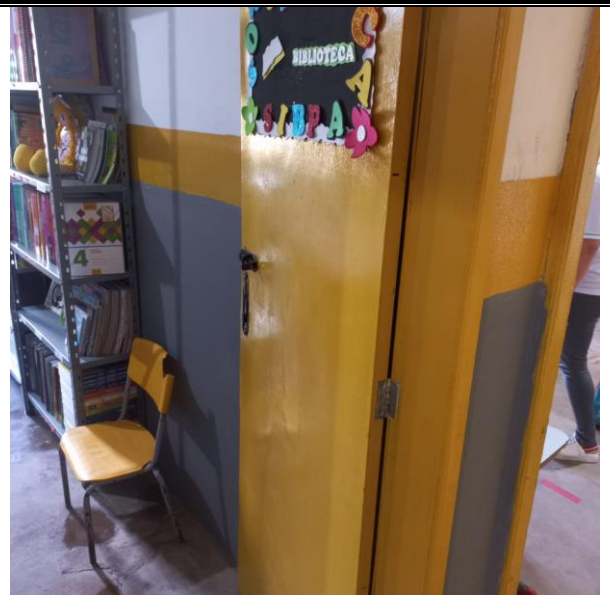
FOTO 6: 01 FECHADURA PARA A BIBLIOTECA

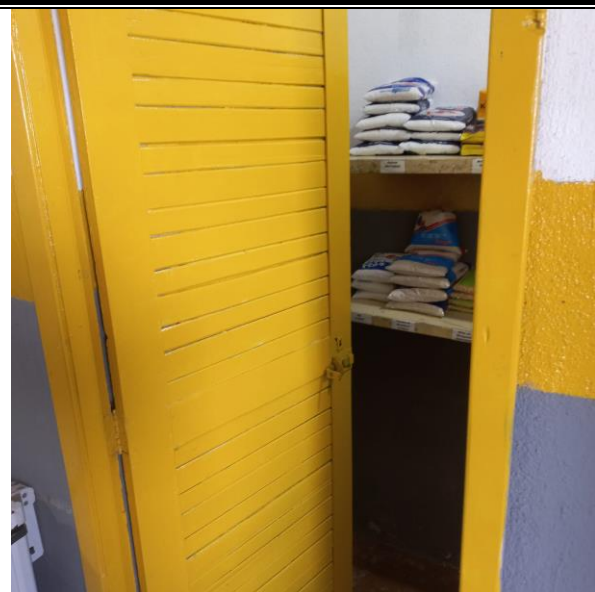
FOTO 7: UMA FECHADURA PARA A DESPENSA

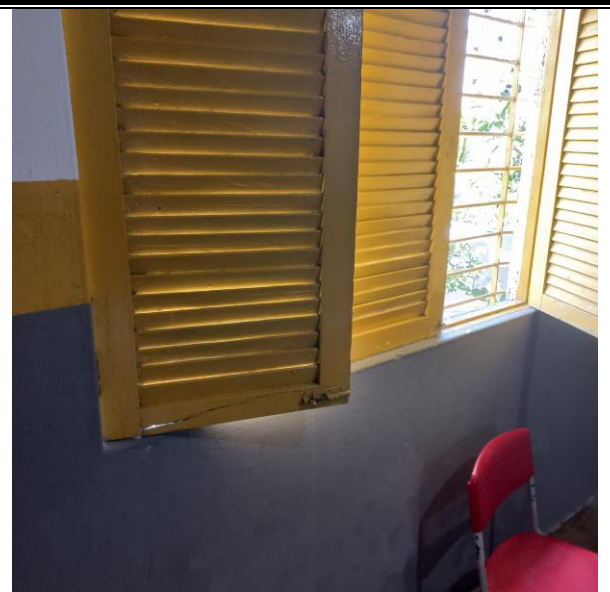
FOTO 8: REPARO EM JANELA

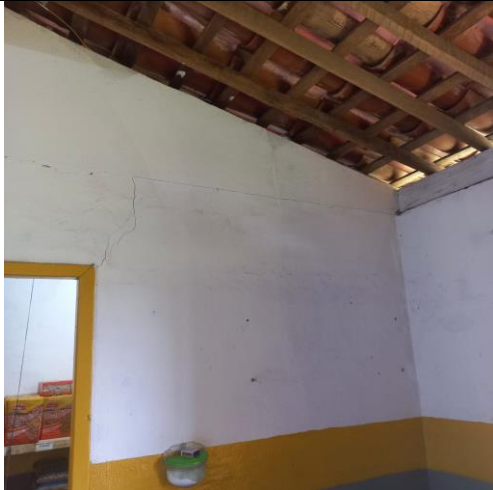
FOTO 9: REFORÇO NA ESTRUTURA

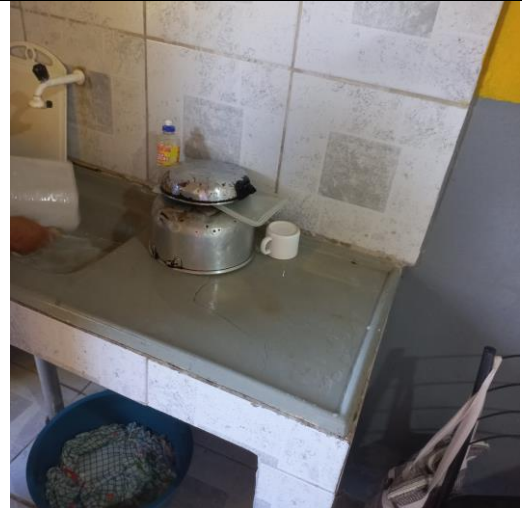
FOTO 10: 01 PIA (A QUE ESTÁ PRESENTE ENCONTRA-SE COM RACHADURAS)

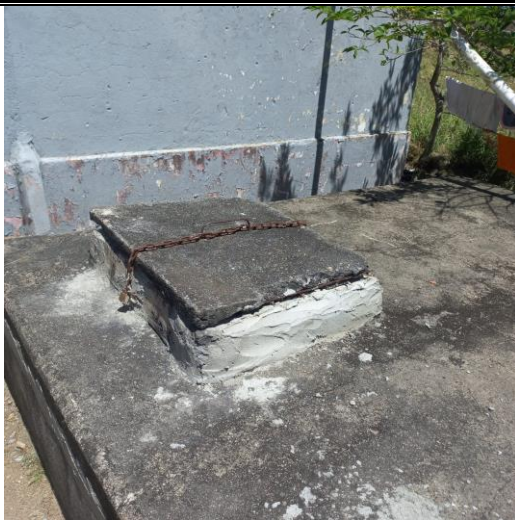
FOTO 11: TROCA DE TAMPA DE CONCRETO

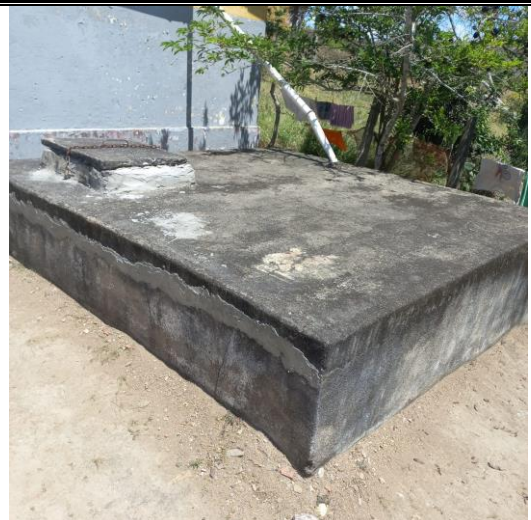
FOTO 12: REPARO NA CISTERNA

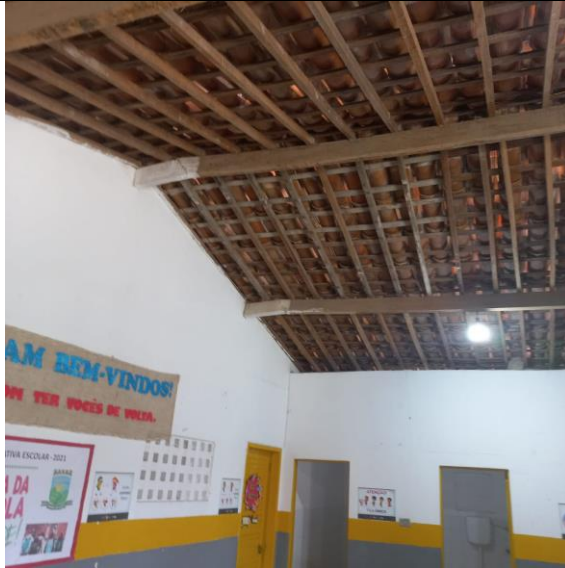
FOTO 13: TROCA DE 03 LINHAS DA COBERTA

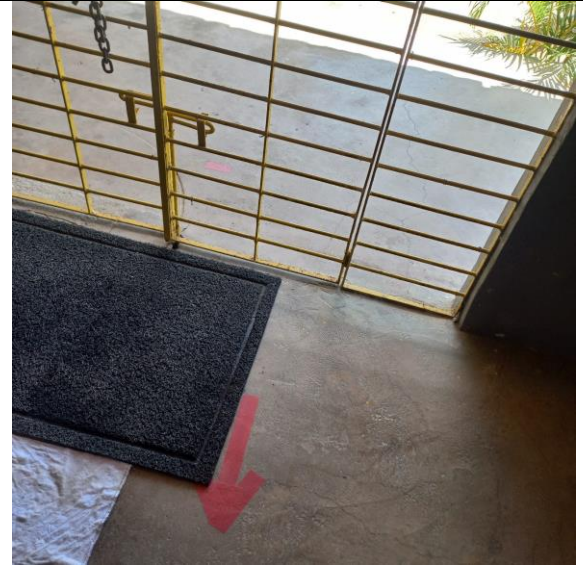
FOTO 14: REPARO EM GRADE DA ENTRADA DA ESCOLA

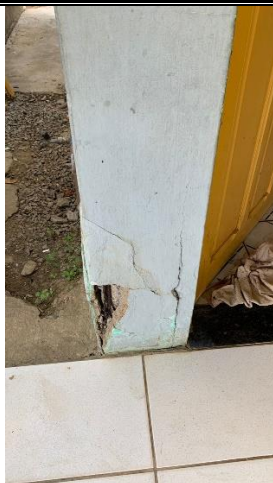
FOTO 5: REPARO ESTRUTURAL

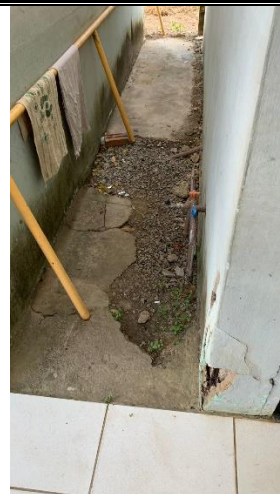
FOTO 6: REPARO NO PISO

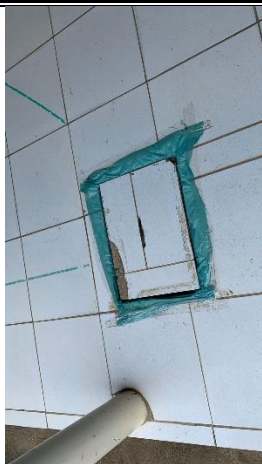
FOTO 7: NOVA TAMPA DE CISTERNA

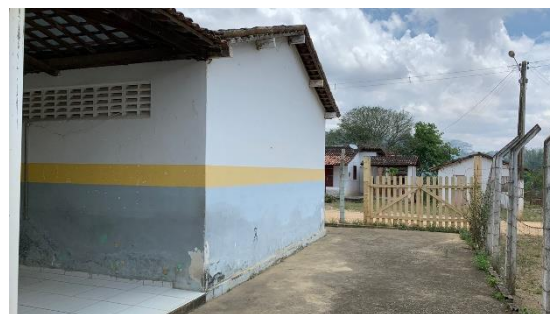
FOTO 8: PINTURA E REMOÇÃO DE SALINA

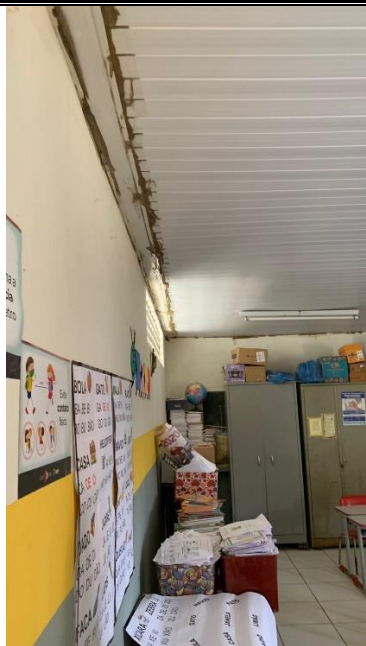
FOTO 9: REPARO NO PVC

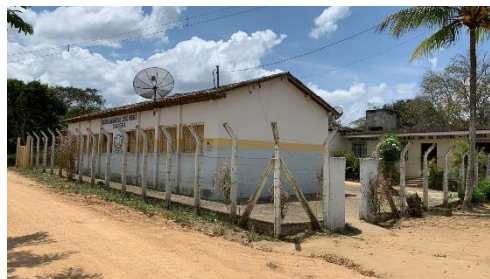
FOTO 10: PINTURA NA ÁREA EXTERNA

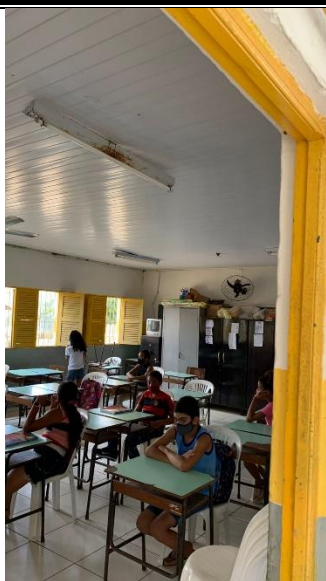
FOTO 11: MANUTENÇÃO EM LUMINÁRIA TIPO CALHA

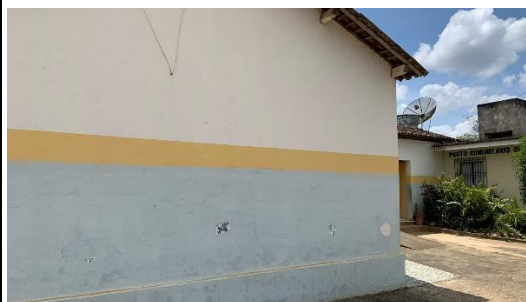
FOTO 12: PINTURA NA ÁREA EXTERNA

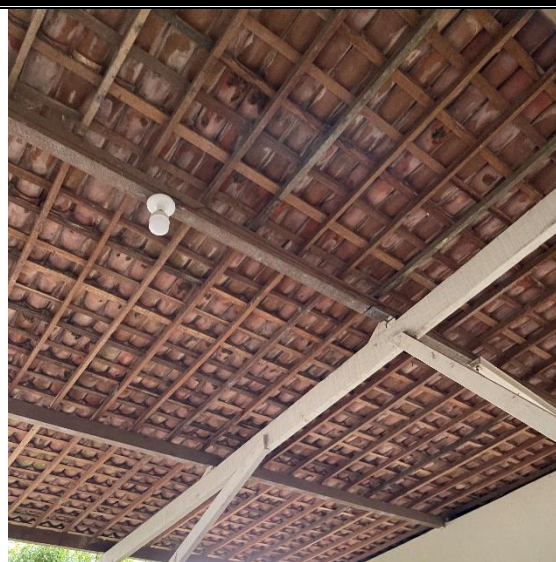
FOTO 3: Coberta e lâmpadas da área de recepção 01

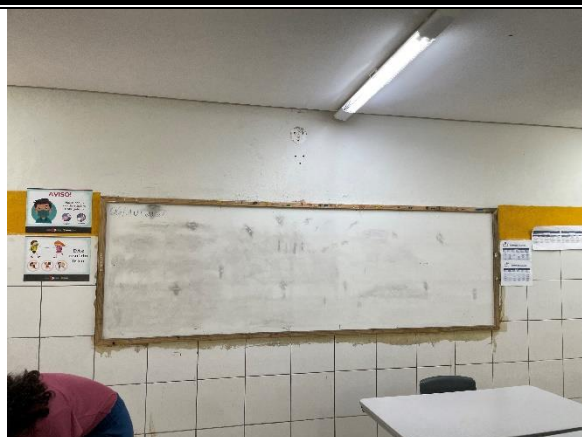
FOTO 5: Quadro branco danificado.

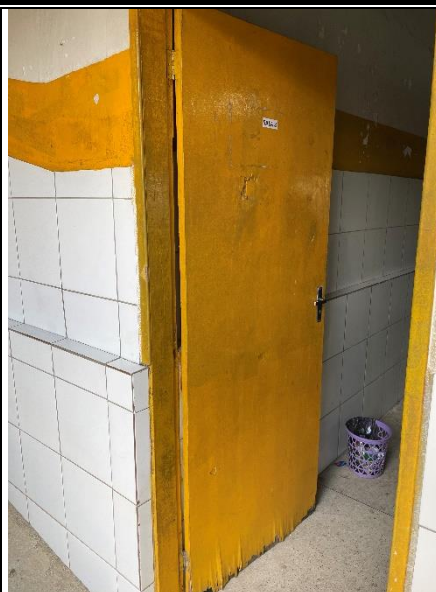
FOTO 6: Porta das salas de aula danificadas.

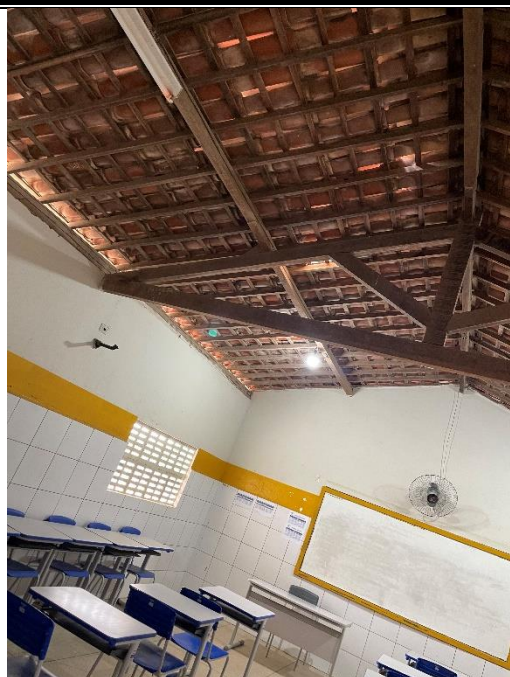
FOTO 7: Coberta com telhas espaçadas.

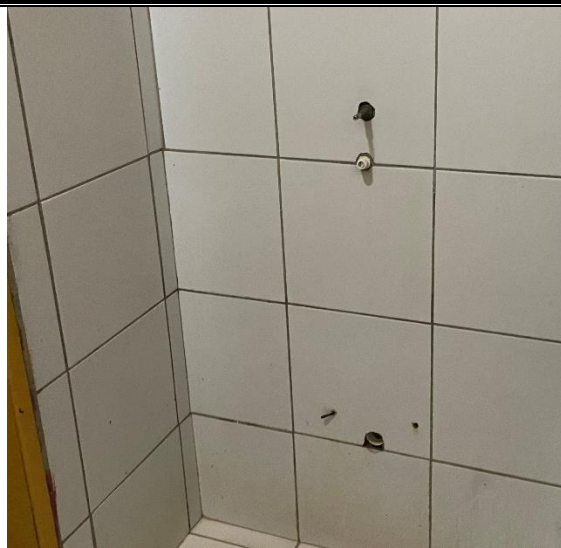
FOTO 11: Ponto de água inutilizado no Banheiro Feminino

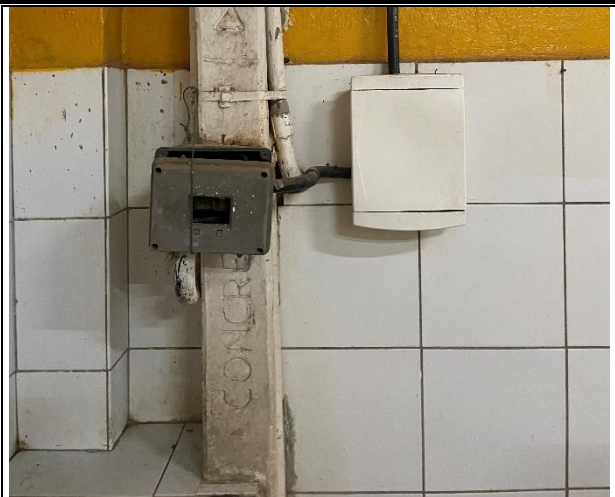
FOTO 12: Poste público de energia dentro do colégio.

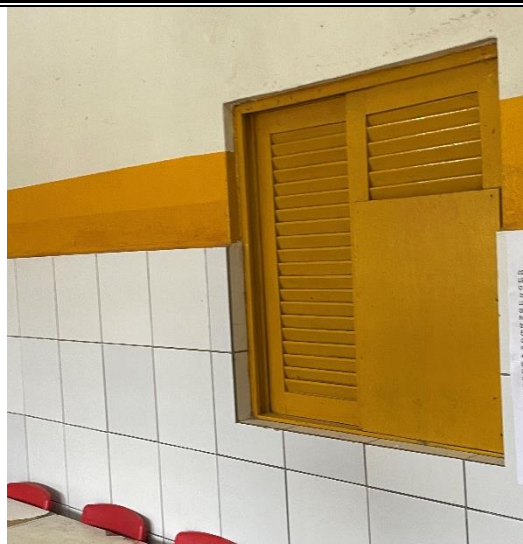
FOTO 13: Janela danificada da sala de aula

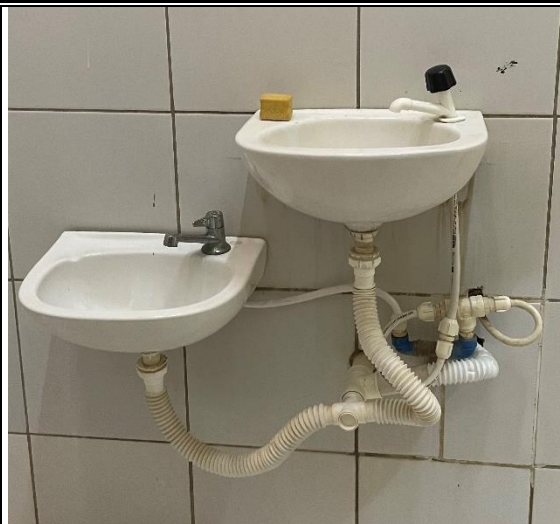
FOTO 14: Pias do banheiro feminino.

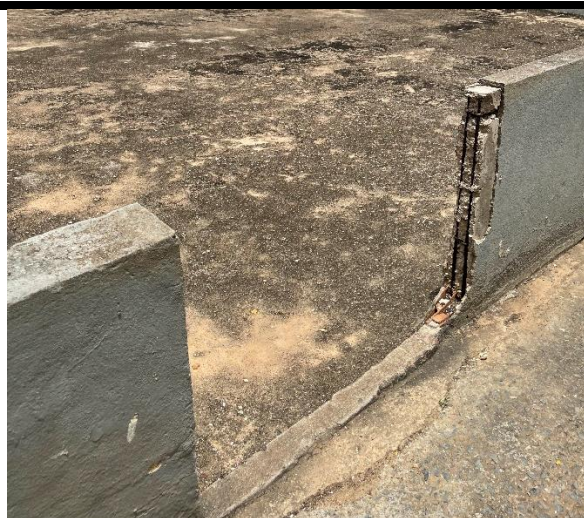
FOTO 16: Mureta da quadra com ferragem exposta e oxidada.

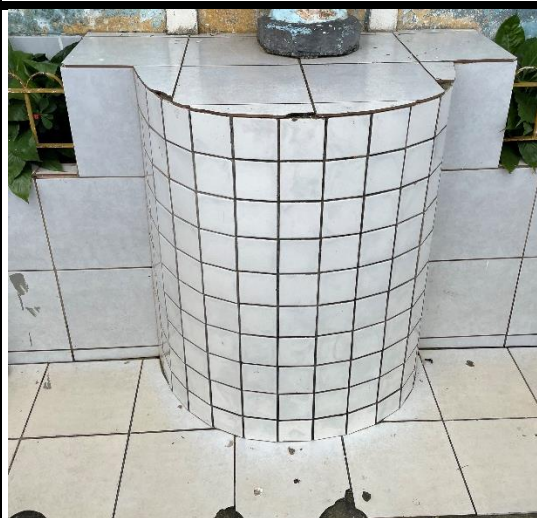
FOTO 17: Cerâmica da Fachada Principal danificada.

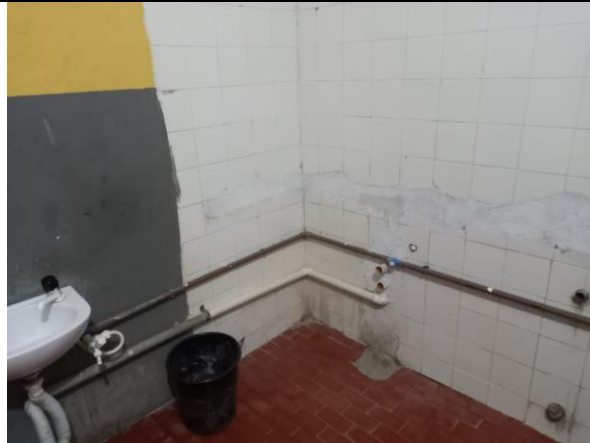
FOTO 1: Banheiro feminino.

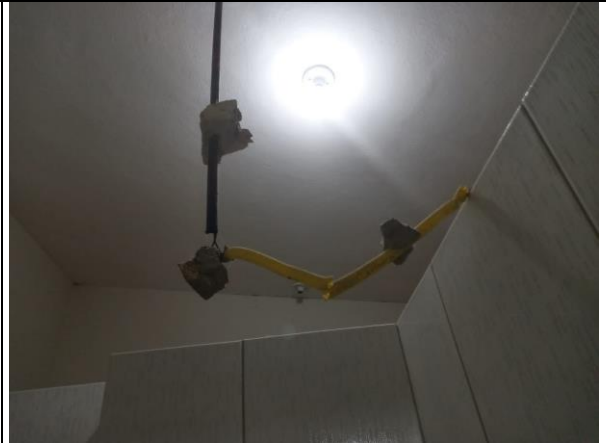
FOTO 2: Instalações elétricas do banheiro acessível.

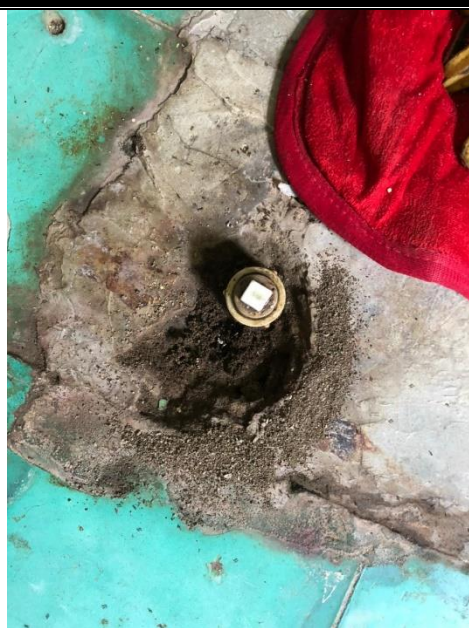
FOTO 3: Piso da Dispensa.

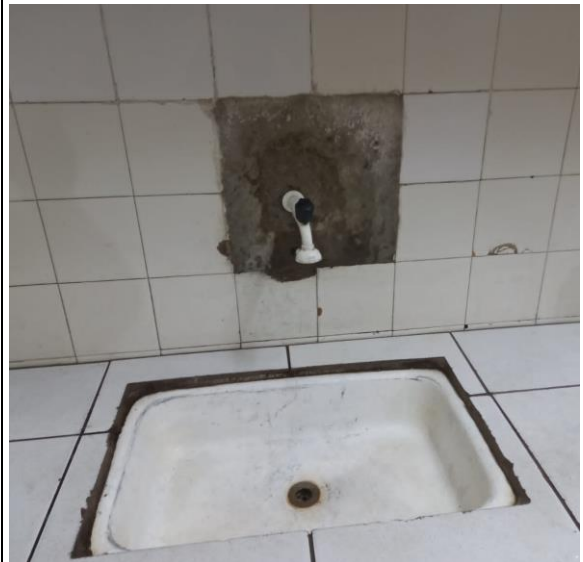
FOTO 4: Pia da copa.

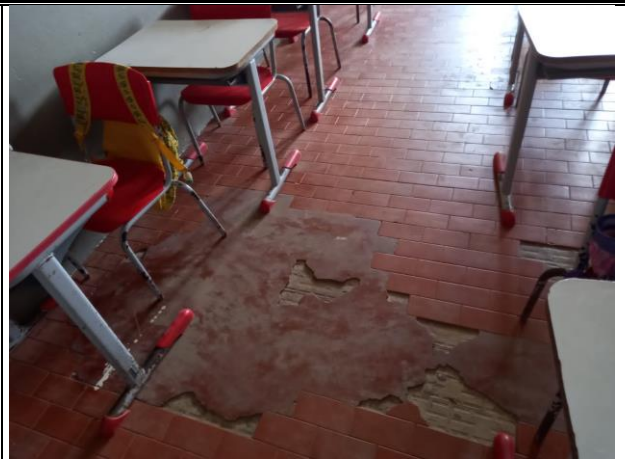
FOTO 6: Piso da sala de aula.

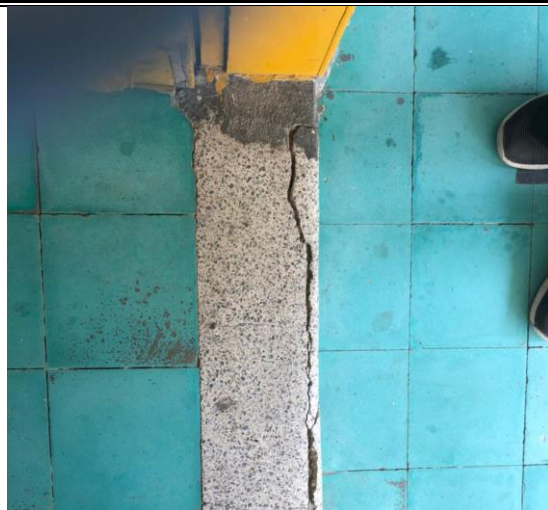
FOTO 7: Soleira Danificada.

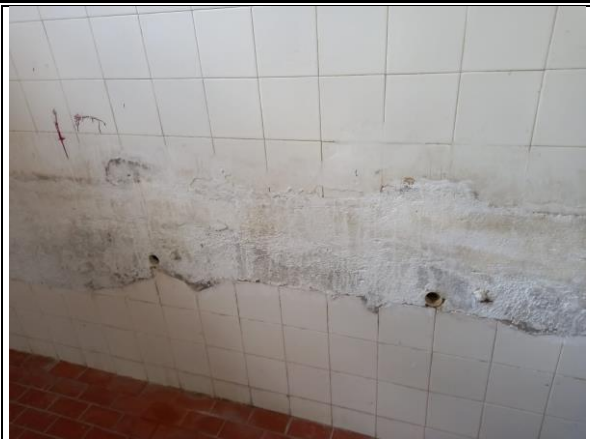
FOTO 8: Cerâmicas danificadas do banheiro feminino.

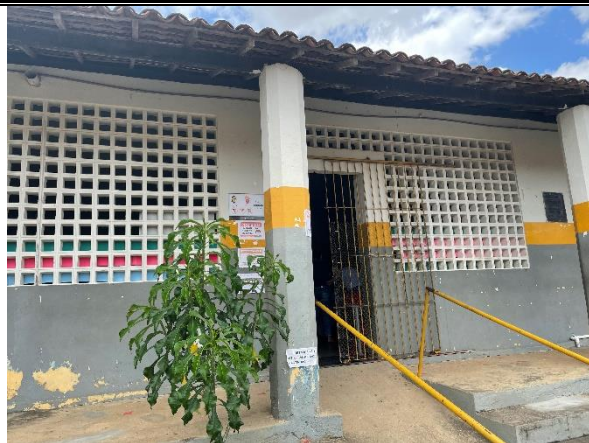
FOTO 1: Fachada Principal

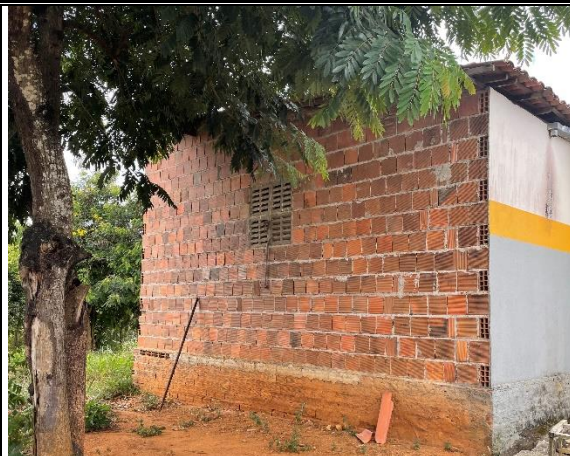
FOTO 2: Paredes laterais da biblioteca

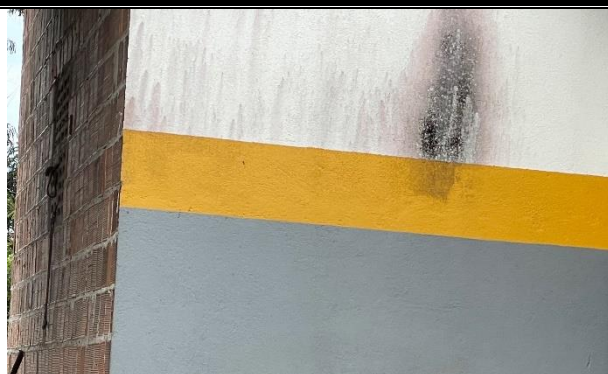
FOTO 3: Parede da biblioteca

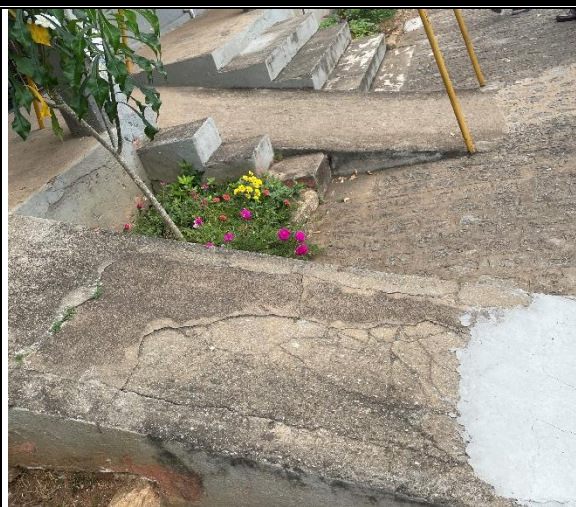
FOTO 4: Rampas sem acessibilidade

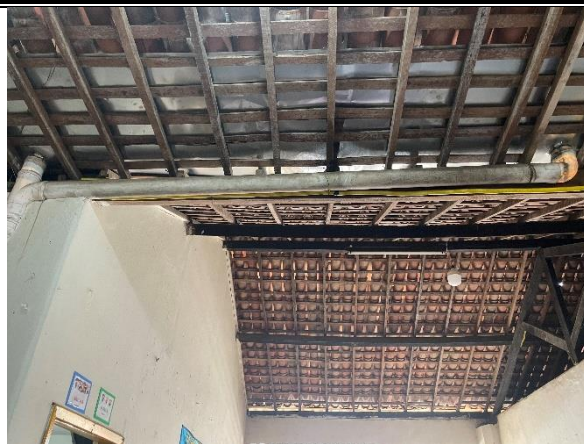
FOTO 7: Tubulação da calha

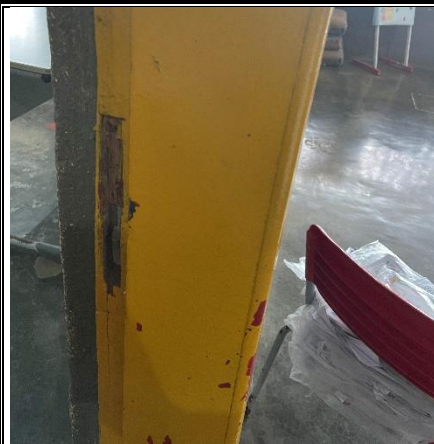
FOTO 8: Alisar danificado

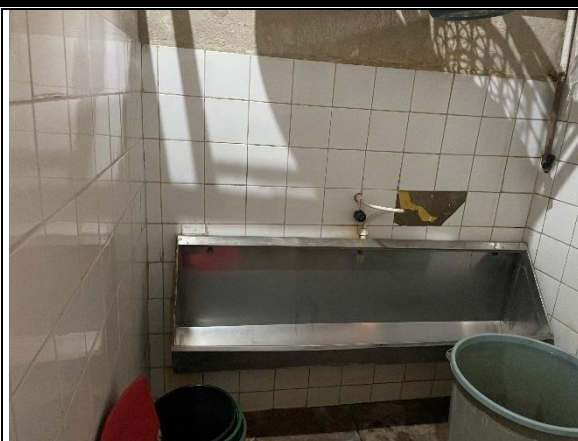
FOTO 11: Parede do banheiro Masculino

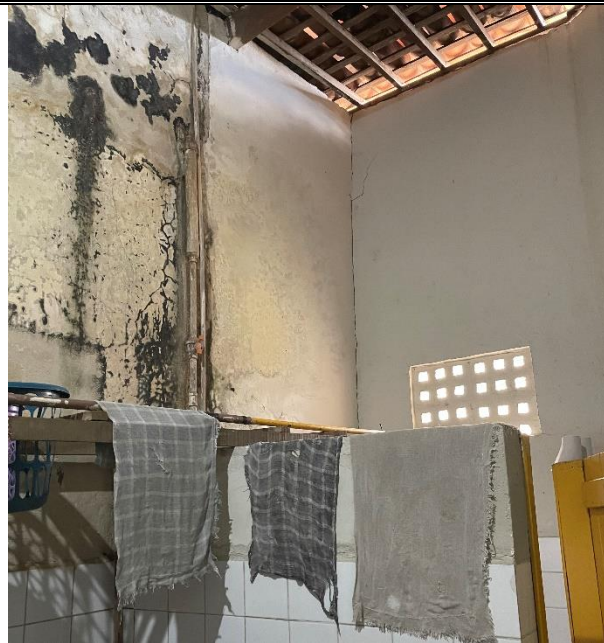
FOTO 12: Banheiro maculino.

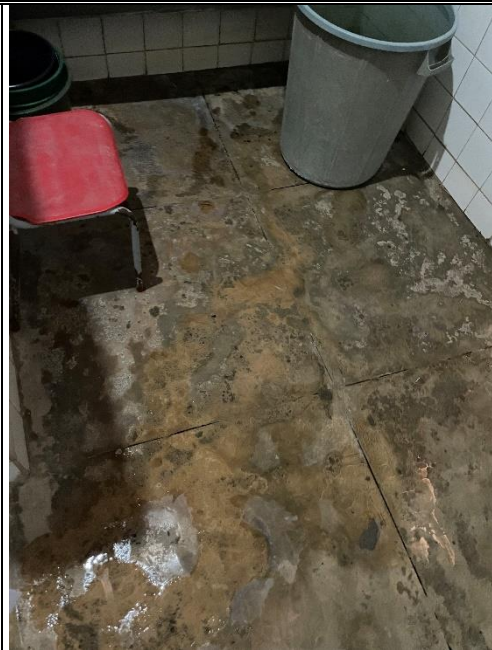
FOTO 13: Banheiro Masculino.

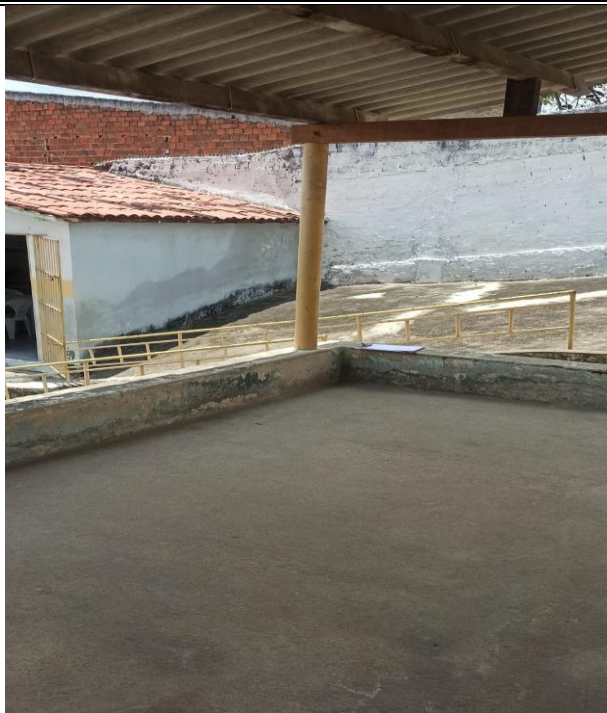
FOTO 38: SALINA NO MURO

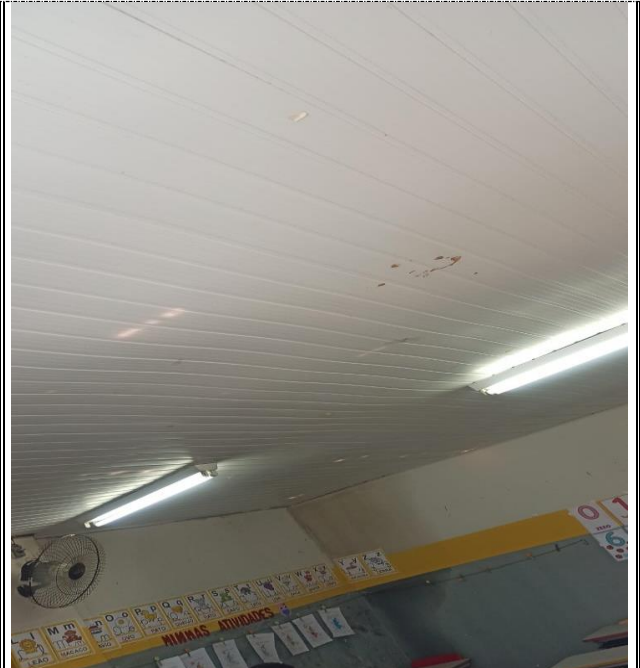
FOTO 42: REPARO NO TELHADO

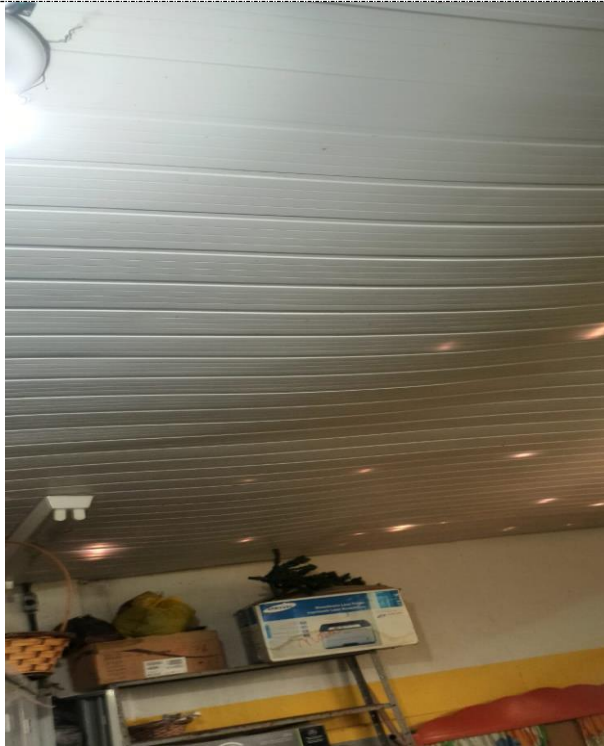
FOTO 45: REPARO NO TELHADO

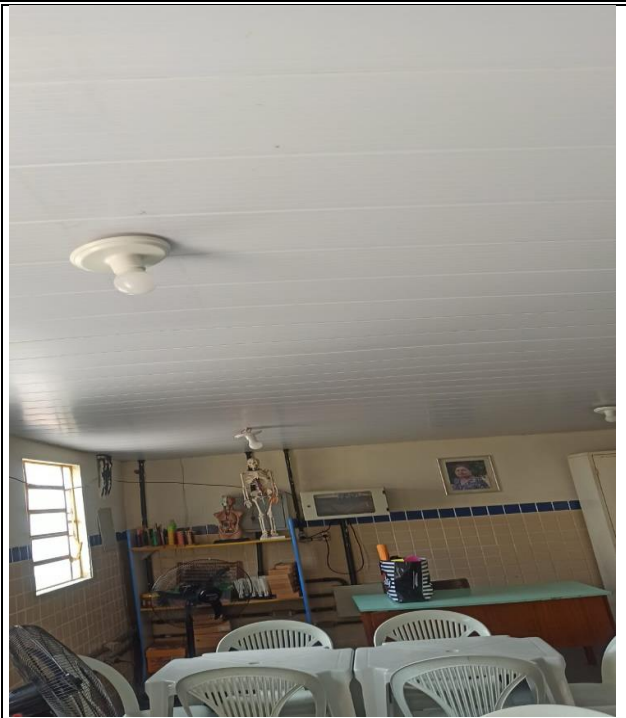
FOTO 48: REPARO NA ELETRICA

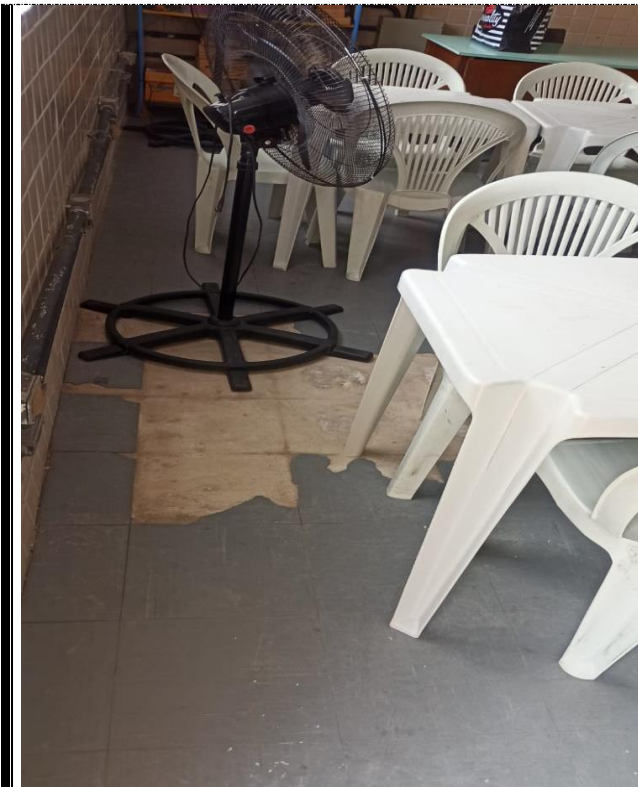
FOTO 49: TROCA DE PISO

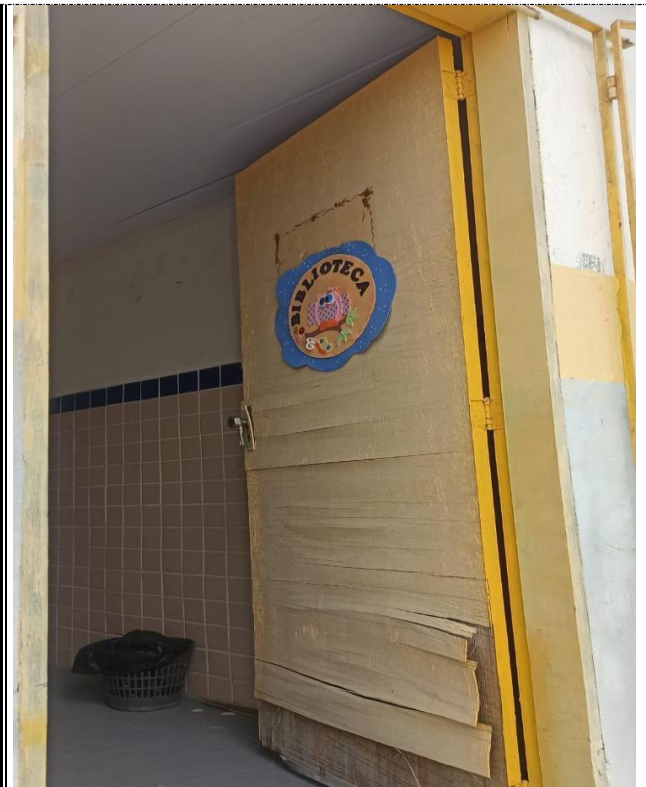
FOTO 50: UMA PORTA NOVA COM FECHADURA

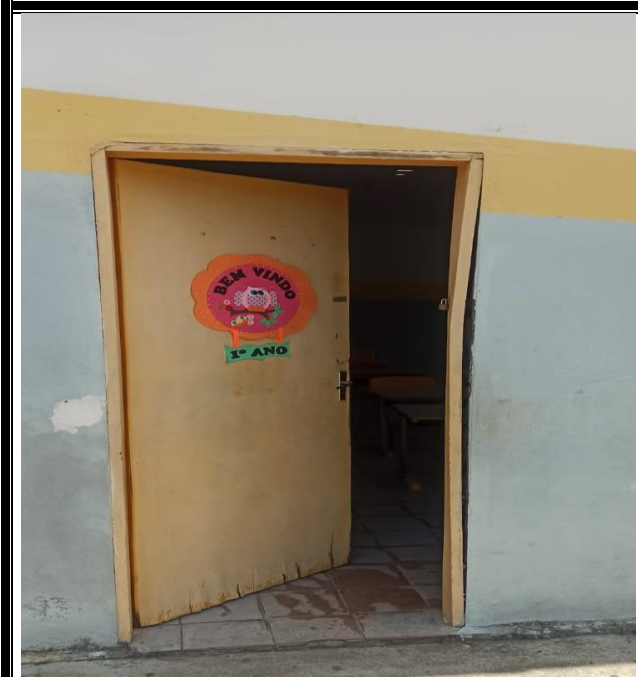
FOTO 51: UMA PORTA NOVA COM FECHADURA

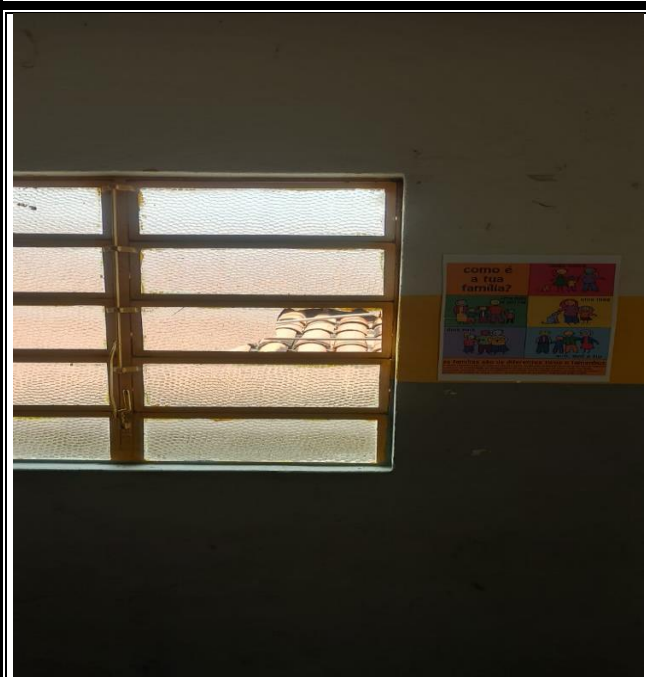
FOTO 52: UM VIDRO PARA BASCULANTE

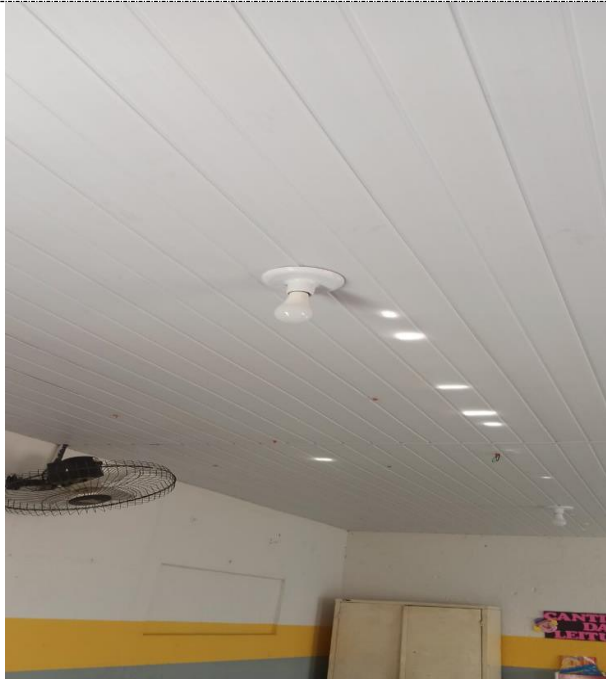
FOTO 53: REPARO NO TELHADO

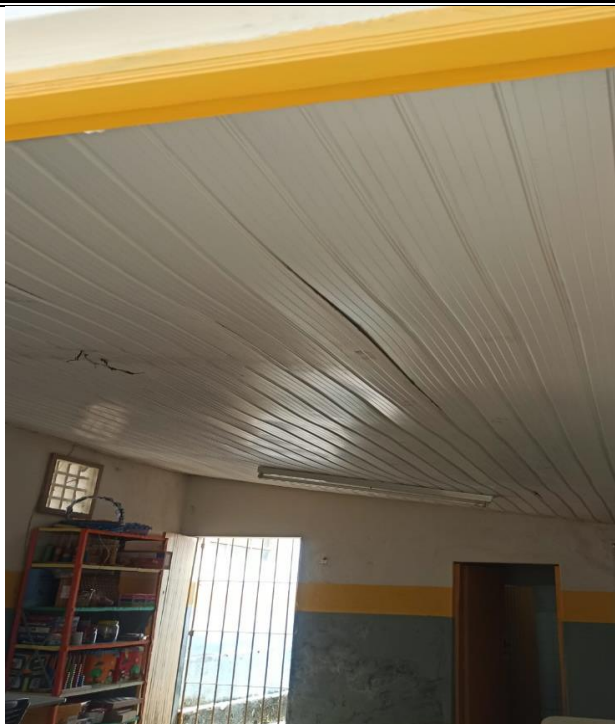
FOTO 55: REPARO NO PVC

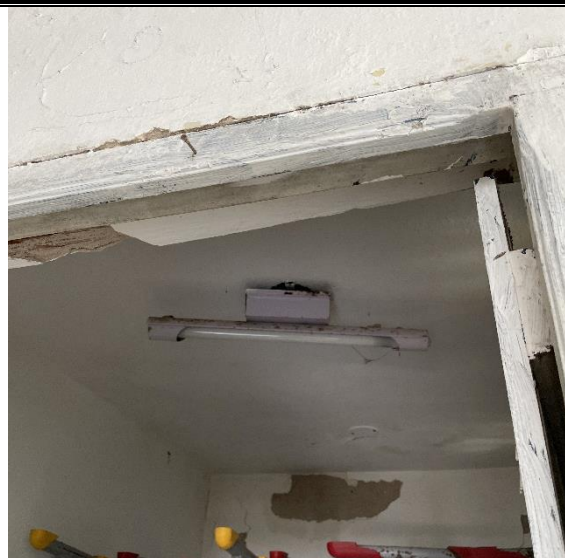
FOTO 1: Alisar danificado
